MICHAEL BIRKE · AM KUNGELSIEPEN 10 A · 58710 MENDEN

Menden, 1. Juni 2023

Ergebnis Untersuchung Bestandesstabilität Stromberg- Schindeldorf
Archiv- Nr.: 1140/2023

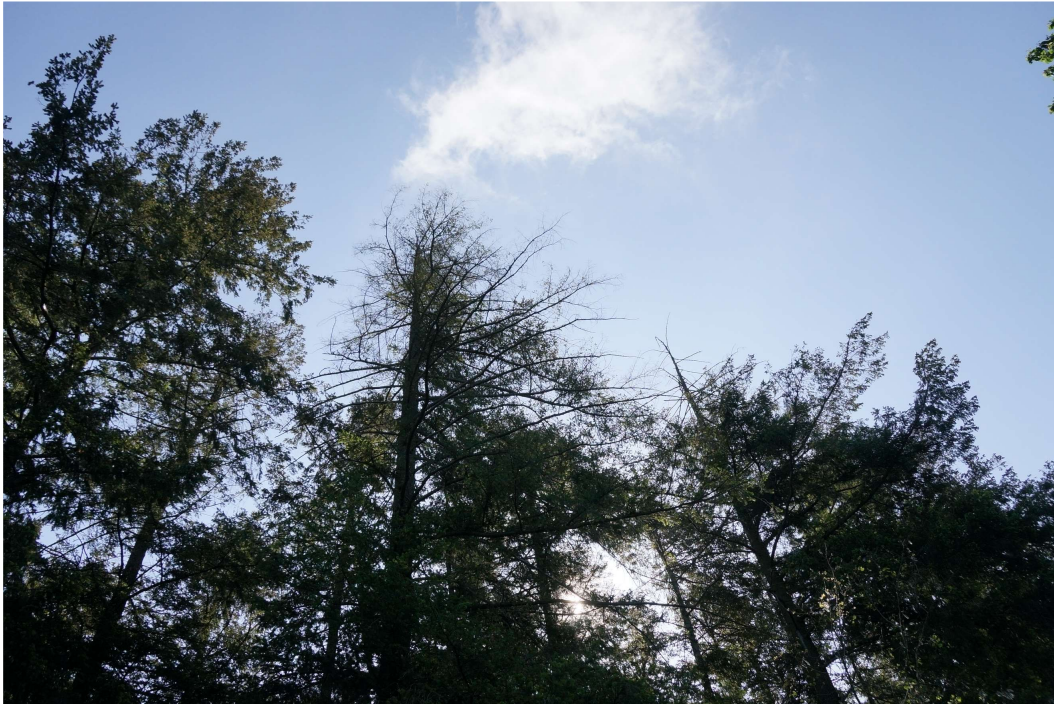
- Die älteren Douglasien an der Neupfälzer Straße dürften weitestgehend Einzelbaumstabilität besitzen, so dass hier Eingriffe für den verbleibenden Bestand keine Rolle für die Verkehrssicherheit der Bäume spielen. Schon jetzt sind einige Bäume zopftrocken bzw. am Absterben, anscheinend aufgrund von Trockenheit, so dass hier ohnehin Entnahmen in näherer Zukunft erforderlich werden.

Foto 1: zopftrockene bzw. absterbende Douglasien an der Neupfälzer Straße

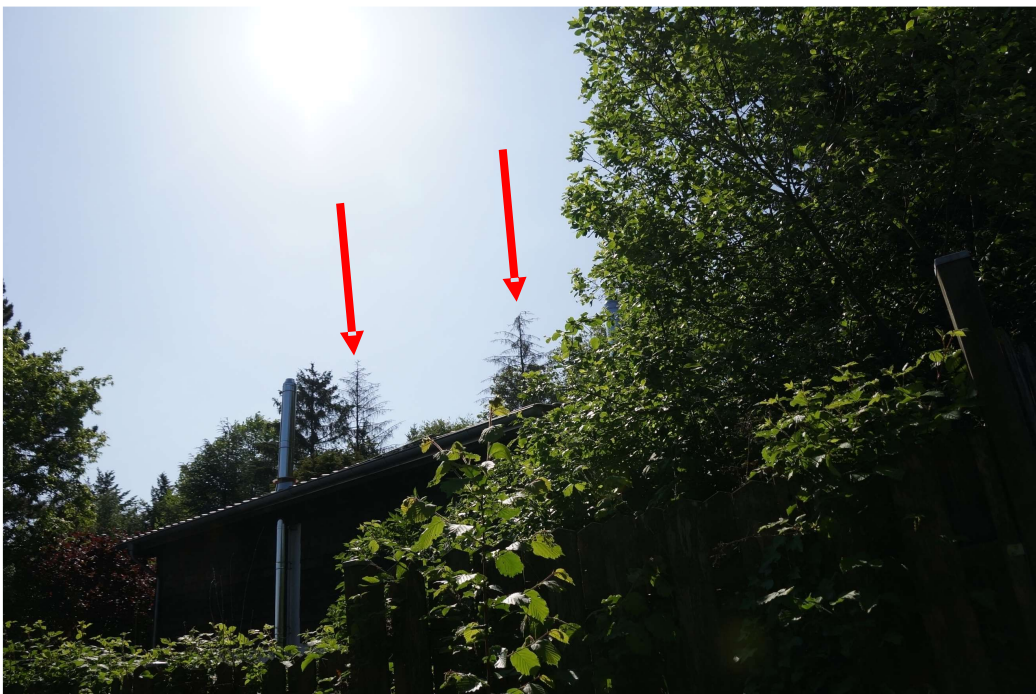
Foto 2: abgestorbene Nadelbäume, vermutlich Douglasie, südl. der Ferienhausiedlung

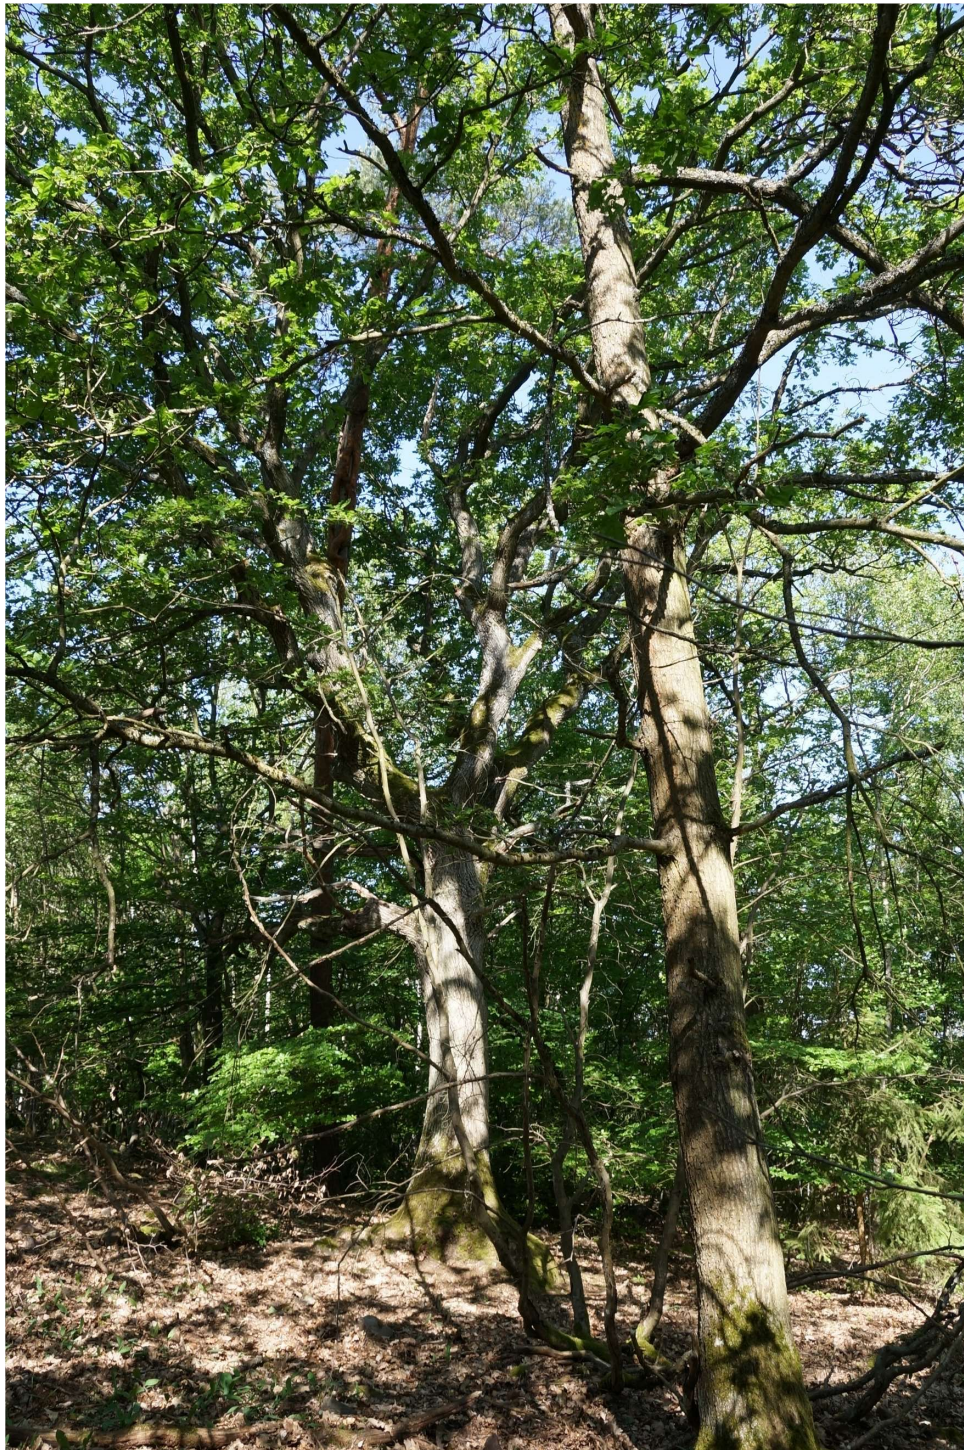
- Die niedrigen Eichen auf der Ostseite des Plangebietes sind eventuell aus Stockausschlag entstanden und zeigen nur einen sehr verhaltenen Wuchs. Der Bestand ist aber nicht dicht bestockt, so dass auch hier viele Bäume bereits eine Einzelbaumstabilität besitzen. Auch der hohe Skelettanteil des Bodens, in vielen Bereichen dürften nur A - C Bodenhorizonte vorhanden sein, sollte eine sehr gute Verankerung der Bäume zur Folge haben.

Foto 3: solche Eichen besitzen Einzelbaumstabilität und können problemlos freigestellt werden

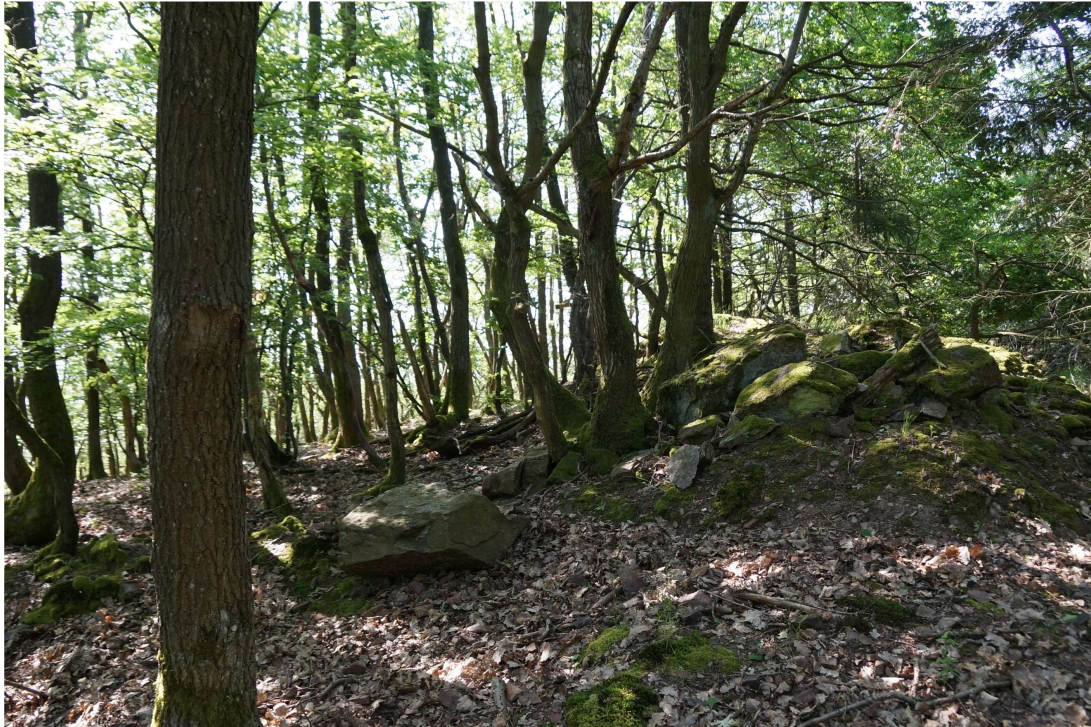
- Eine grundsätzliche Beeinträchtigung der Stabilität der betroffenen Waldbereiche sieht der Unterzeichner hier nicht. Zum einen liegt dies an den Hauptbaumarten Eiche und Douglasie, die sich, gerade in sehr skeletthaltigen Untergründen, sehr gut mit ihrem Wurzelwerk verankern können. Zum anderen sind aufgrund der armen Bodenverhältnisse mit starker Trockenheit gerade die Eichen sehr in ihrem Höhenwachstum begrenzt, was aufgrund der kurzen Windangriffshebel auch der Stand- und Bruchsicherheit der Bäume förderlich ist. Zudem sind viele Bestandesbereiche so differenziert, dass die Bäume bereits eine Einzelbaumstabilität besitzen.

Foto 4: auch in anderen Bestandesbereichen besitzen viele Eichen Einzelbaumstabilität

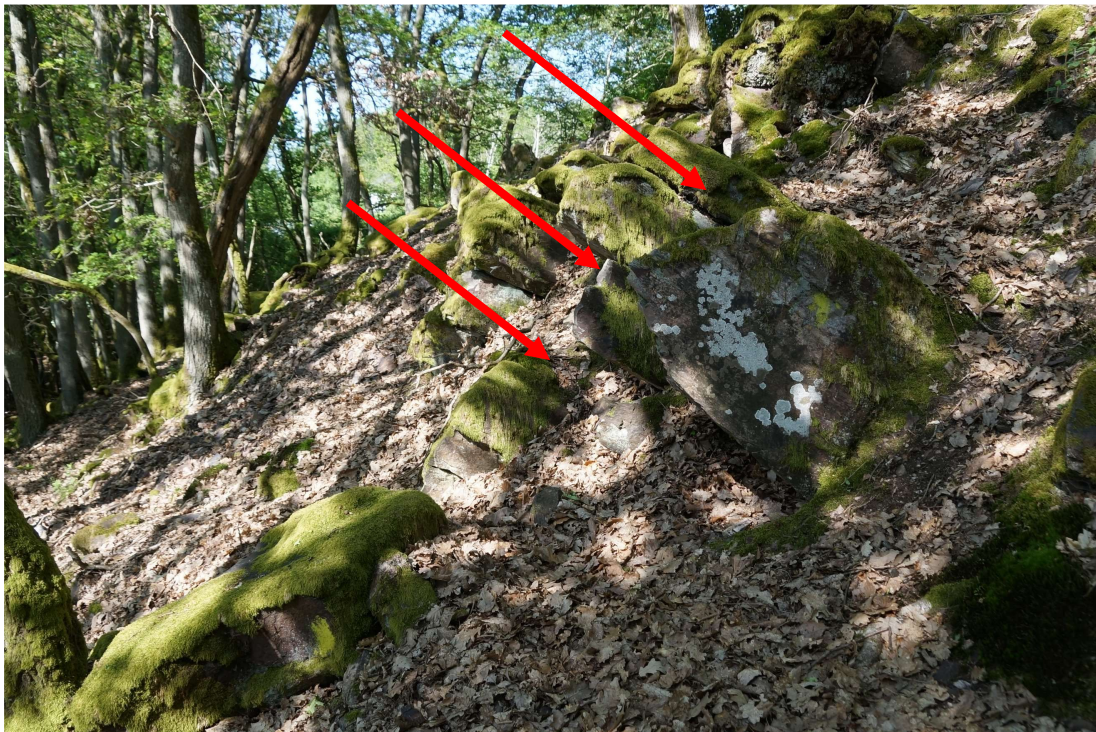
- Für die Vermutung, dass den verbleibenden Beständen das Wasser abgegraben wird, fanden sich vor Ort keine unterstützenden Belege. Die Schichtung der anstehenden Gesteine verläuft in etwa orthogonal zum Hang im Südosten, so dass zu erwarten ist, dass auftreffendes Regenwasser in den Berg hineingeführt wird. Anzeichen für oberflächlichen Wasserablauf fanden sich in den untersuchten Bereichen nicht. Also ist auch nicht mit Hangwasserzuzug zu rechnen, die genauere Bewertung sei aber dem geologischen Fachgutachter überlassen. Dass grundsätzlich eine hohe Versickerung vor Ort oder eine Zwischenspeicherung und Verdunstung über z.B. Gründächer auf den Grundstücken von Vorteil ist, steht außer Frage.

Foto 5: in etwa orthogonal zum Hang einfallende Gesteinsschichten leiten Wasser ab

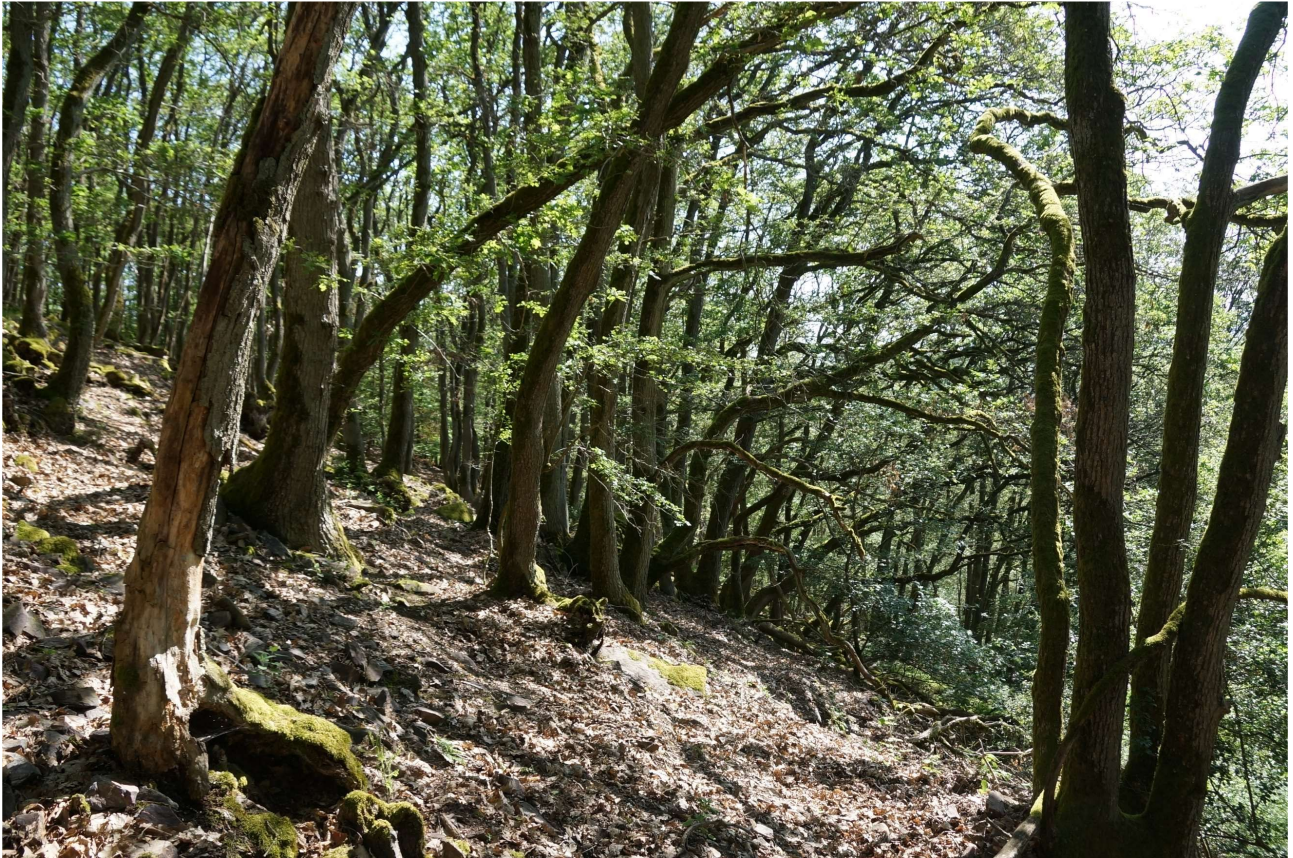
- Dies gilt in ähnlicher Form auch für den hauptsächlich mit Eichen bestockten Steilhang im Südosten. Dort wird an der aufgrund der Konkurrenzsituationen entstehenden talseitigen Kronenausformung auch deutlich, dass die hauptsächlich zu erwartende Fallrichtung der Bäume bei einem eventuellen Versagen talwärts ist, zusätzlich auch durch die Hauptwindrichtung Südwest gegeben.

aufgrund der Eigentumsverhältnisse auch problemlos sein sollte. Zudem ist die Endhöhe bei einem Eichenbestand der IV. Ertragsklasse, mäßige Durchforstung, laut SCHÖBER (1987) bei lediglich gut 20 m, wobei unter diesen Wuchsbedingungen auch diese Höhe fraglich erscheint. Noch einmal erwähnt sei auch der talwärts gelegene Kronenschwerpunkt der Bäume, weshalb ein Baumumsturz gegen den Schwerpunkt und gegen die Hauptwindrichtung äußerst unwahrscheinlich erscheint.

Foto 6: nicht nur im Bereich von Lichtungen, wie hier vorliegend, sondern in den gesamten Steilhangbereichen gibt der talwärts liegende Kronenschwerpunkt die Fallrichtung im Versagensfall vor
