# Hochwasservorsorgekonzept für die VG Stromberg

## Erläuterungsbericht

Mainz, Dezember 2019 - Projekt-Nr. 373

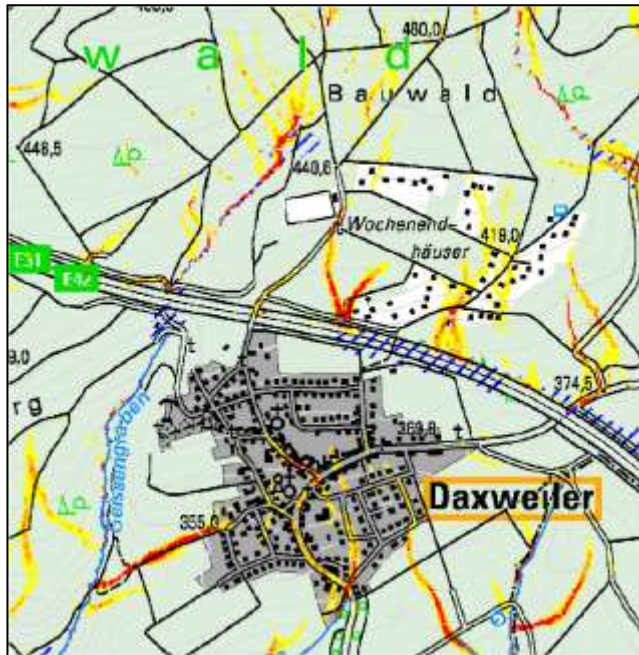
Fließwege in Daxweiler

Die in rot gekennzeichneten kritischen Fließwege bilden im Fall Daxweiler nicht die tatsächlichen Fließwege ab. Die beiden Brücken über der A61 wurden wasserführend, dadurch kam es zu völlig neuen Überflutungsszenarien. Die eigentliche Abtrennung des nördlich der A 61 gelegenen Außengebietes wurde durch die wasserführenden Brücken aufgehoben und der Niederschlagsabfluss aus dem nördlichen Waldgebiet ergoss sich in die Ortslage von Daxweiler.

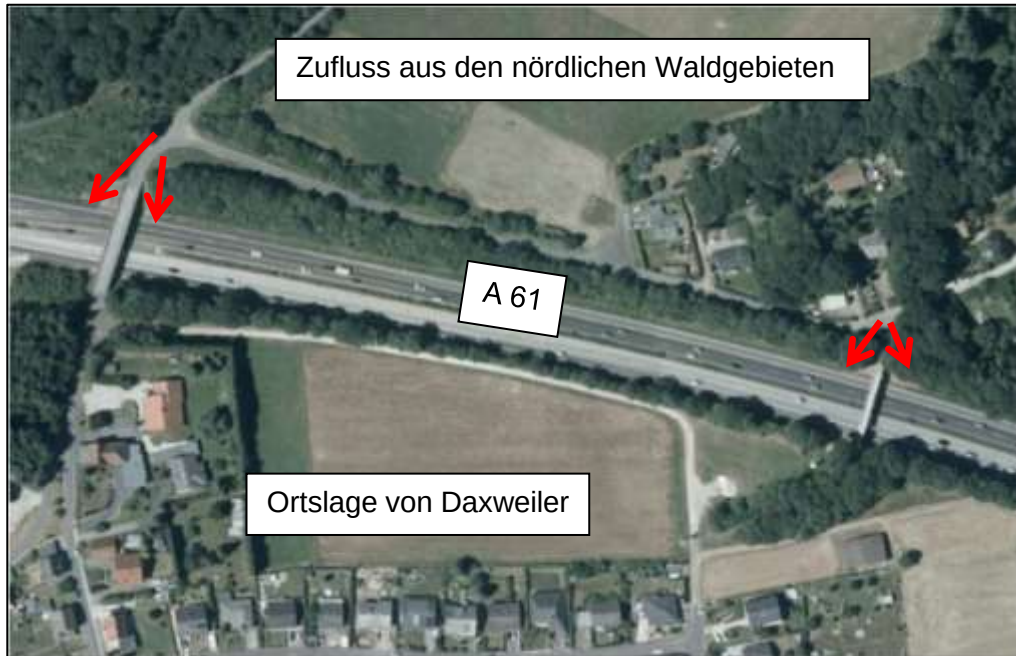
Die Schäden in Daxweiler sind entstanden, da die eigentlich vorhandene Trennung der nördlichen Waldflächen von der Ortslage Daxweiler durch die wasserführenden Autobahnbrücken aufgehoben wurde. Durch die für einen Starkregen ungenügend dimensionierten Straßenseitengräben wird das Wasser über die Straße auf die Brücken

geleitet und ergießt sich dort zum Teil als Wasserfall auf die Autobahn bzw. wird über die Brücken in die Ortslage von Daxweiler geleitet.

Die Abtrennung der nördlichen Waldflächen muss zukünftig für alle Fließzustände sichergestellt werden. Wenn dies erreicht wurde, ist die Wahrscheinlichkeit von Schäden in der Ortslage von Daxweiler minimiert, da an die Ortslage nur ein sehr kleines Außengebiet angeschlossen ist.

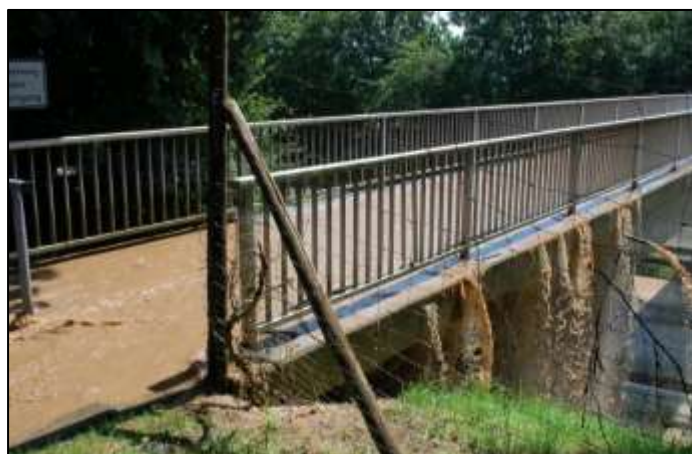
Nördlich der Autobahn muss das ankommende Niederschlagswasser durch ein deutliches Quergefälle vom Waldweg in die Seitengräben abgeleitet werden. Diese Seitengräben führen das anfallende Wasser dem Entwässerungssystem der A 61 zu, wie es eigentlich vorgesehen ist. Zurzeit ist die Führung des Oberflächenwassers auf der Nordseite der Brücken nur für die Lenkung mittelstarke Regenerereignisse ausgelegt (siehe Foto).

Die über die Straße fließenden Wasserströme werden zurzeit linksseitig durch das hohe Bordband auf die Brücke geleitet. Das Bordband muss geöffnet werden, damit das Wasser im Ereignisfall direkt über die Böschung in den Seitengraben der Autobahn fließen kann.

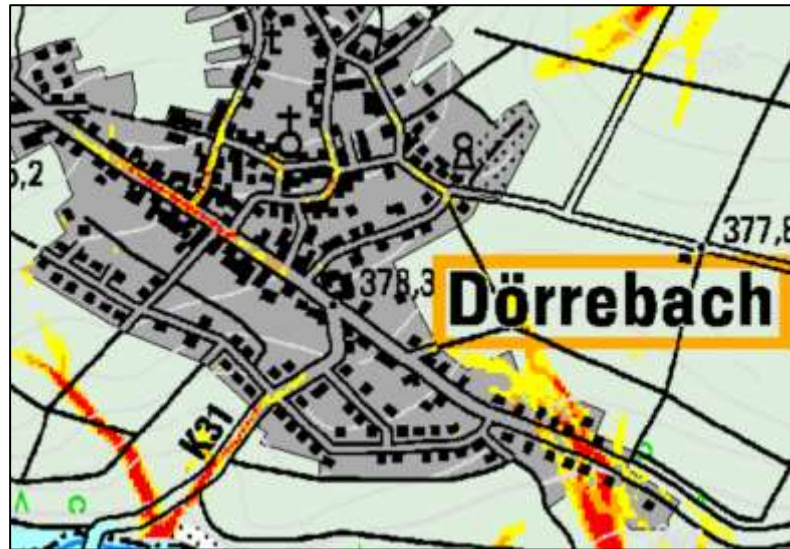
Auswertung der Fließweganalyse im Hinblick auf wasserführende Straßen:

Die im obigen Lageplan gelb und rot gekennzeichneten Fließwege des Regenwassers führen bei Starkregen zu Überflutungen der Straßenzüge. Die Anlieger dieser Straßenzüge sind gehalten, sich durch Objektschutzmaßnahmen auf diese Situation vorzubereiten.

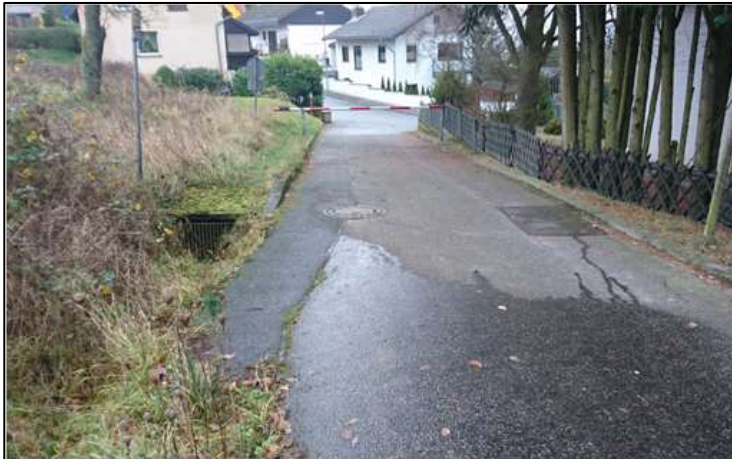
### Einlaufbauwerk oberhalb des Mühlenweges

- Es wird vermutet, dass die landwirtschaftlich genutzten Flächen im nördlichen Einzugsgebiet von Eckenroth durch starke Bodenverdichtungen mehr Oberflächenwasser abführen.
- Die zwischenzeitlich errichteten Rückhaltebecken unterhalb des Schindeldorfes sollen die Abflussverschärfung durch die Bebauung ausgleichen. Es wird berichtet, diese Becken würden unzureichend gewartet. Die Säuberung der Rückhalteflächen/-becken wird als unzureichend und hochwassergefährdend angesehen. Der Zufluss aus dem Schindeldorf belastet bei einem Sturzregen den Mühlenweg und die Soonwaldstraße.
- Der befestigte Weg mit seinem Seitengraben oberhalb des Mühlenweges sollte mit Querrinnen versehen werden, damit das Wasser dieses wasserführenden Weges in das Einlaufbauwerk mit Gitterrost geführt wird. Zurzeit fließt ein Großteil des Abflusses am Einlaufbauwerk vorbei.

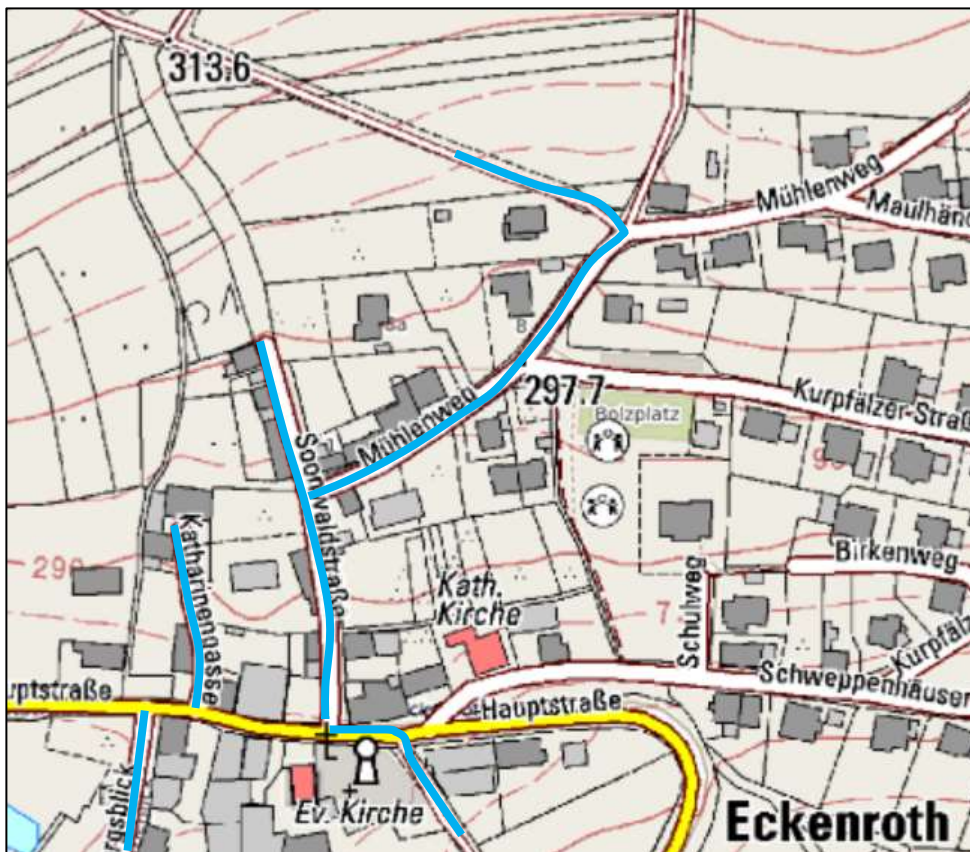
Hauptfließwege  
in Eckenroth

Auf dem Lageplan der Fließweganalyse werden die besonders stark beaufschlagten Fließwege in roter Farbe dargestellt.

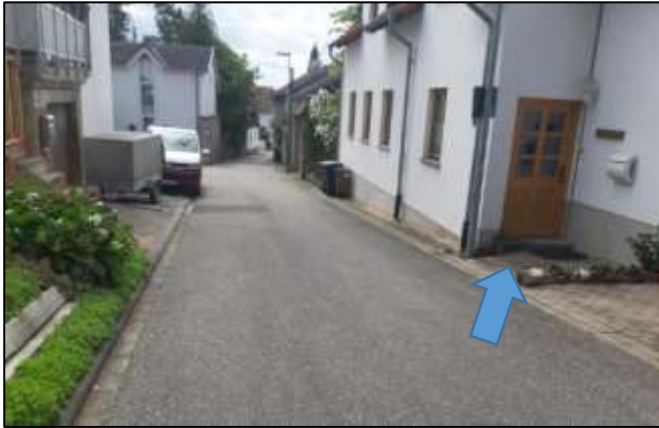
Sonnwaldstraße mit kleineren,  
verbesserungswürdigen  
Schwachstellen

Beispielsweise wird die Soonwaldstraße bei Starkregen wasserführend. Bei der Begehung hat sich gezeigt, dass überwiegend ausreichend hohe Barrieren wie kleine Mauern oder hochgelegte Türschwellen angeordnet wurden. Es zeigen sich aber noch vereinzelt Schwachstellen, die verbessert werden können.

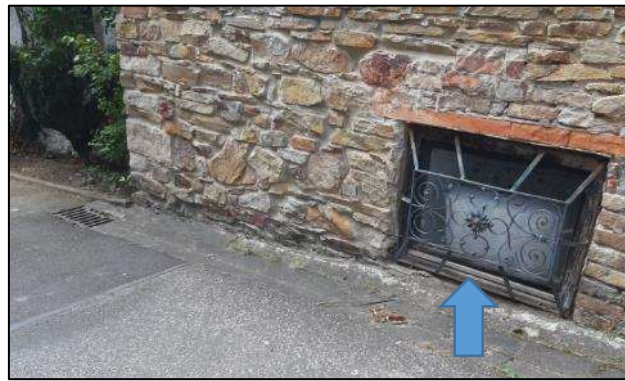
Tiefliegendes Fenster auf Straßenniveau

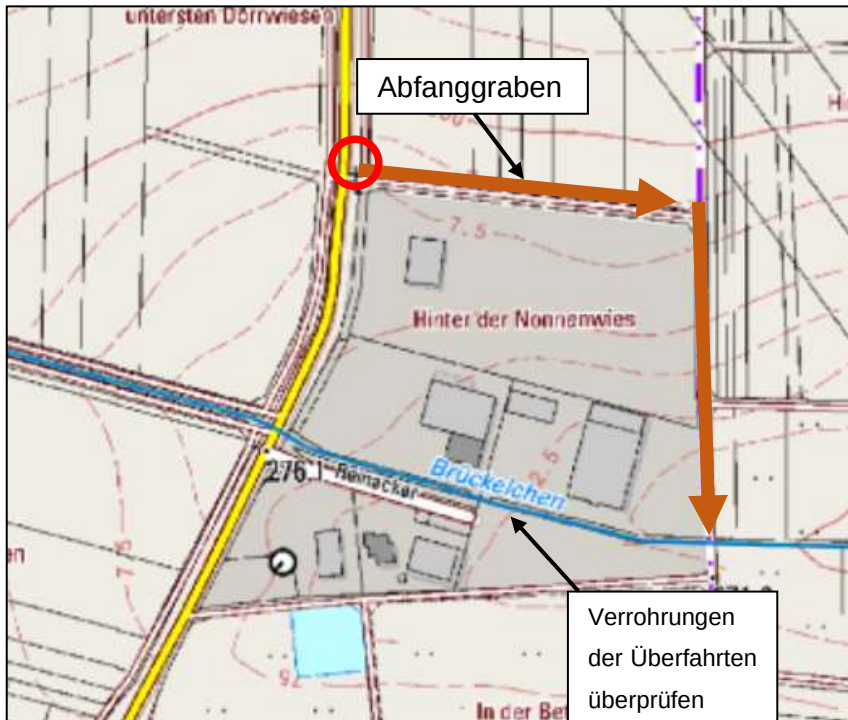
### Lageplan des Gewerbegebiets Reinacker:

Die Zuflüsse aus den nördlich gelegenen Flächen werden durch einen Abfanggraben nach Osten umgeleitet.

Eine deutlich wirtschaftlicher Lösung stellt die Optimierung des Abfanggrabens dar, um Zuflüsse aus dem nördlichen Außengebiet abzuwehren.

Der Zufluss aus dem von Norden kommenden Wegeseitengraben sollte in diesen Abfanggraben eingeleitet werden (roter Kreis).

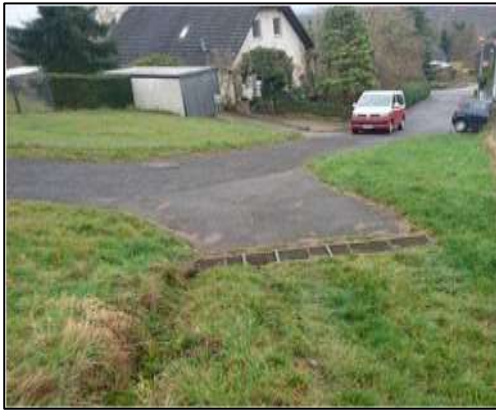
Es gab nur geringe Schäden durch den Sturzregen im Frühjahr 2016. Lediglich der Einlauf für das Außengebiet an der Bergstraße im Norden der Ortslage war schnell verstopft, wodurch es zu kleineren Schäden an den Gebäuden entlang der Bergstraße kam.

Blick auf das Einlaufgitter oberhalb der Bergstraße

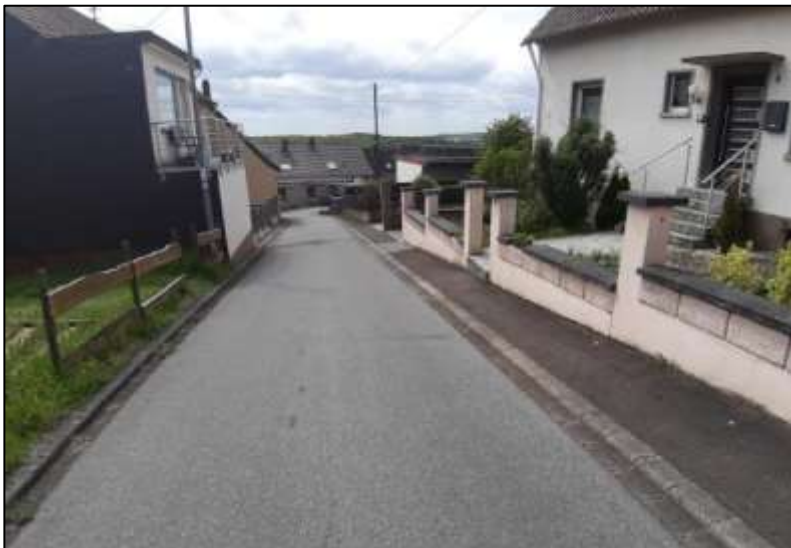
Bergstraße mit Anliegern. Die  
Leitwirkung der niedrigen  
Bordsteine ist zu gering, um  
das abfließende Regenwasser  
in der Straße zu halten. Die  
Anlieger müssen sich daher  
durch kleine Grundstücks-  
mauern schützen, wie hier  
rechts im Bild gezeigt.

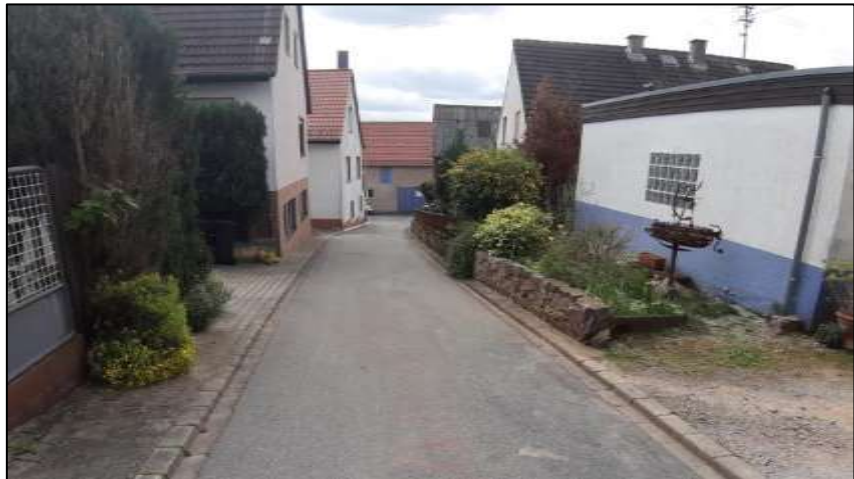
Bergstraße im unteren Abschnitt

Die Bordsteinhöhe in der Bergstraße ist sehr niedrig, das Wasser kann daher leicht in die Privatgrundstücke ausufern und dort zu Schäden führen.

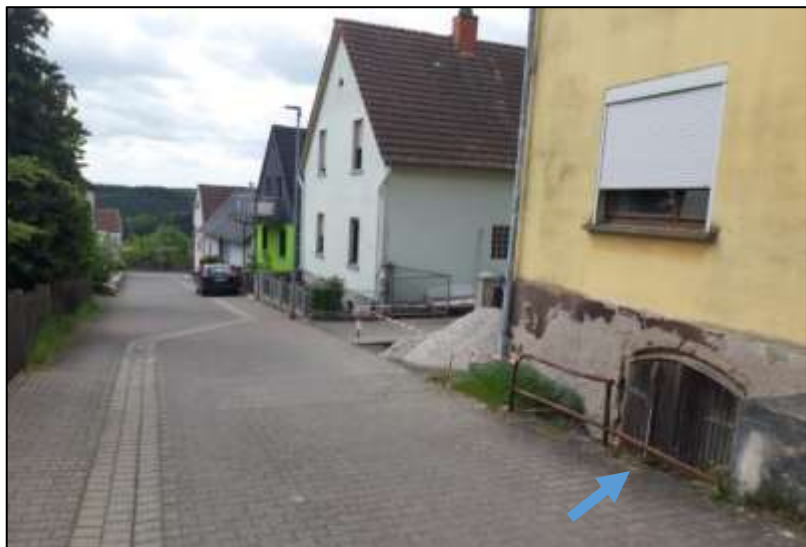
Stromberger Straße im unteren Abschnitt:

Die Straße wurde ohne Bordsteine errichtet, das Wasser kann daher leicht in die Privatgrundstücke ausufern. Der Keller des nebenstehenden Gebäudes ist durch den tiefliegenden Einstieg stark gefährdet.

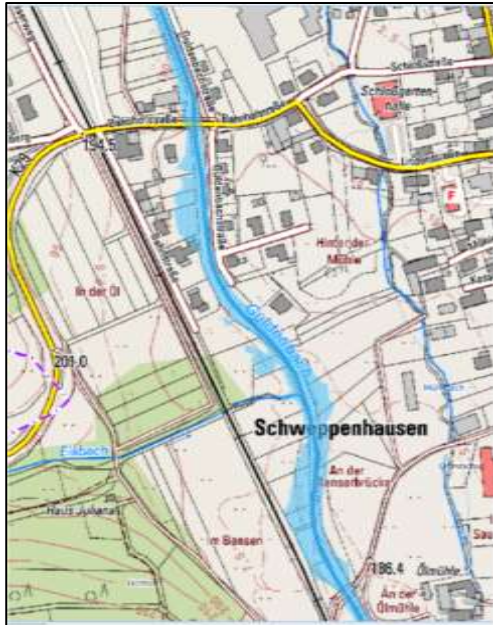
Überflutungsfläche für HQ<sub>100</sub>

Die Hochwassergefahr vom Guldenbach ist für Schweppenhausen sehr gering, wie auch aus den nachfolgend gezeigten Gefahrenkarten deutlich wird.

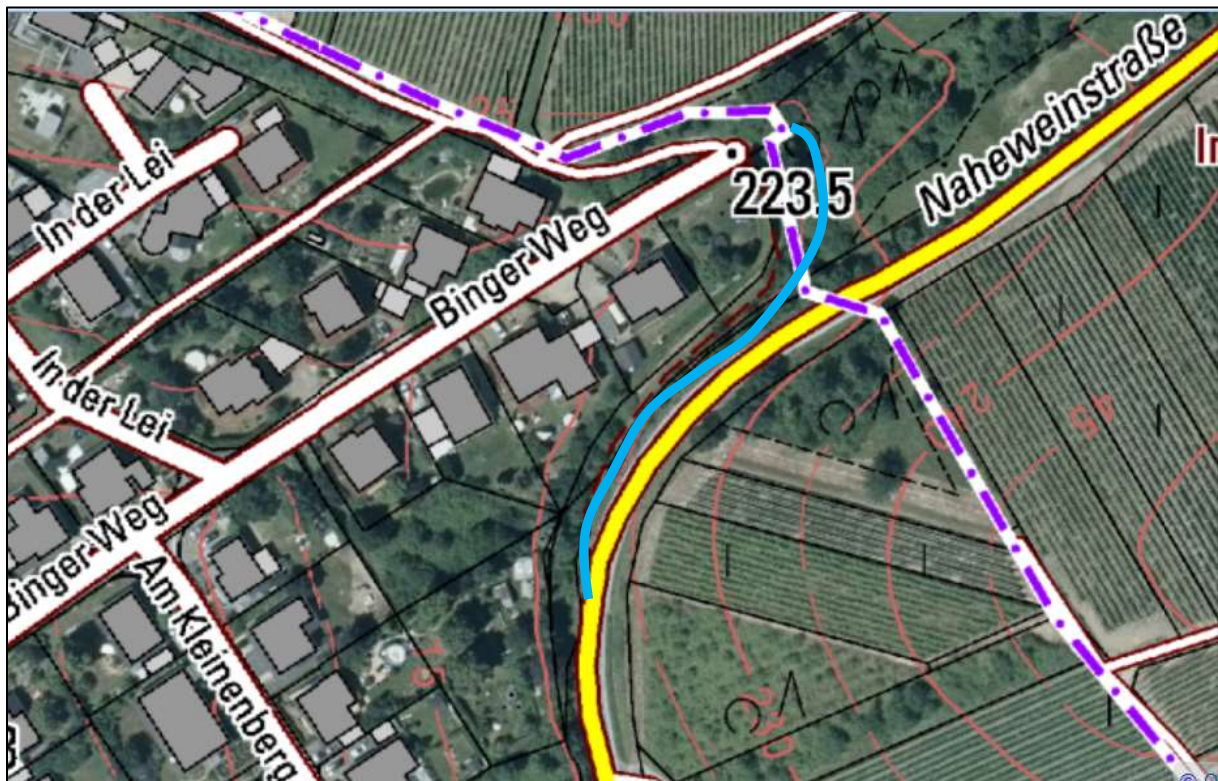
Entwässerung der Nahweinstraße (K 44):

Die Belastung der Anlieger „Am Kleinenberg“ durch das Niederschlagswasser aus der K44 wird durch einen Abfanggraben (siehe Lageplanskizze oben

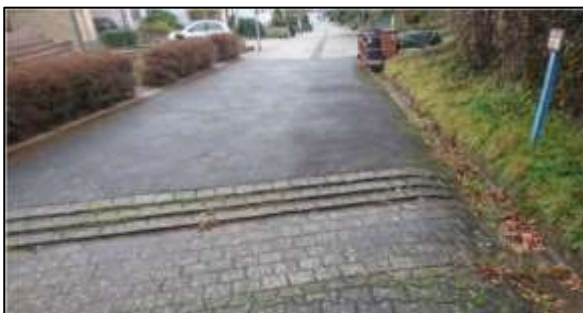
Der Binger Weg wird bei einem Sturzregen wasserführend und gefährdet die anliegenden Gebäude.

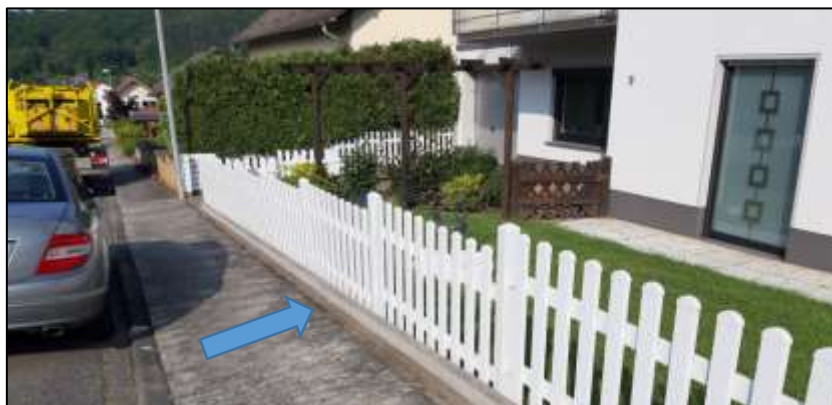
Kleine Sockelmauern schützen vor Wassereintritt auf das Grundstück.

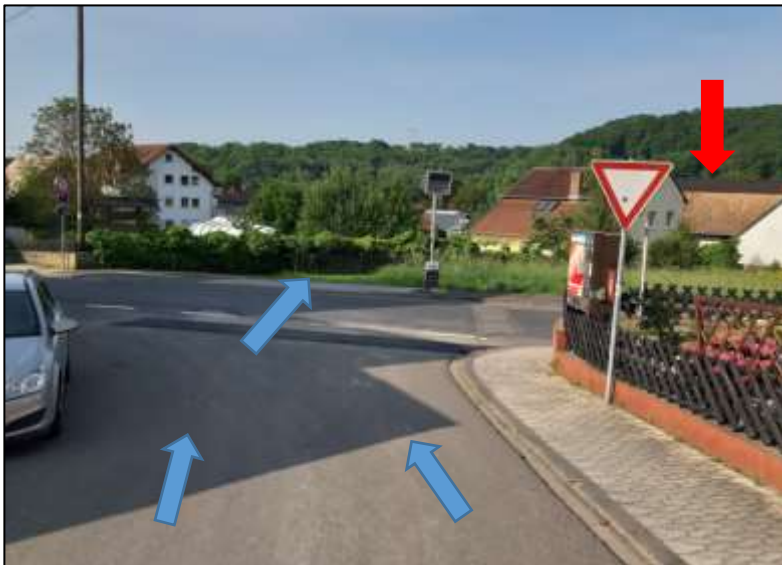
Wasser überquert die  
Naheweinstraße und  
gefährdet tiefliegendes  
Gebäude

Durch den niedrigen Bordstein im Binger Weg kann das Wasser von der Straße auf die Privatgrundstücke ausufern. Den Grundstückseigentümer wird empfohlen, die mögliche Gefährdung von Gebäudeteilen im Hinblick auf das Schadenspotential zu bewerten und gegebenenfalls Schutzmaßnahmen durch den Bau kleiner Mauern zur Ablenkung der Wasserströme zu errichten oder z.B. die Lichtschächte tiefliegender Fenster zu erhöhen. Einige der Anlieger haben diese Schutzmaßnahme bereits ausgeführt.

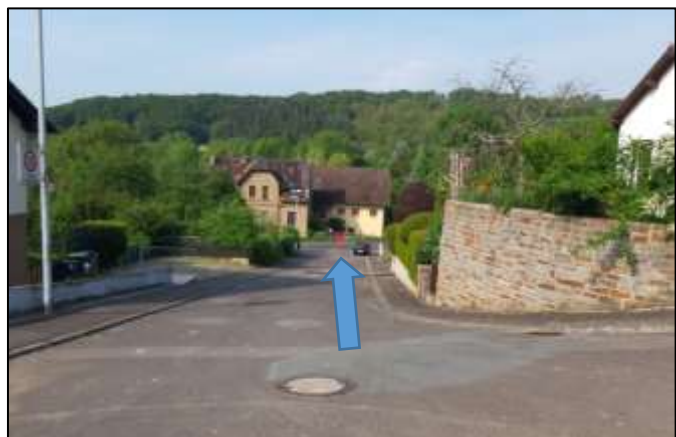
Im nördlichen Abschnitt der Deyertstraße ist das Einlaufbauwerk bei einem Sturzregen überlastet. Diese Überlastung ist planmäßig, da solche Bauwerke regelmäßig aus wirtschaftlichen Gründen nicht für Starkregenereignisse ausgelegt werden. Die Erhöhung der Leistungsfähigkeit der Einlaufbauwerke wird nicht zielführend sein, da das anschließende Kanalisationssystem maximal auf ein 5-jährliches Regenereignis ausgelegt ist.

Der Unterlieger Ecke Deyertstraße / Naheweinstraße muss sich z.B. durch eine Mauer mit wasserleitender Wirkung schützen. Diese Maßnahme fällt in den Verantwortungsbereich des jeweiligen Hausbesitzers.

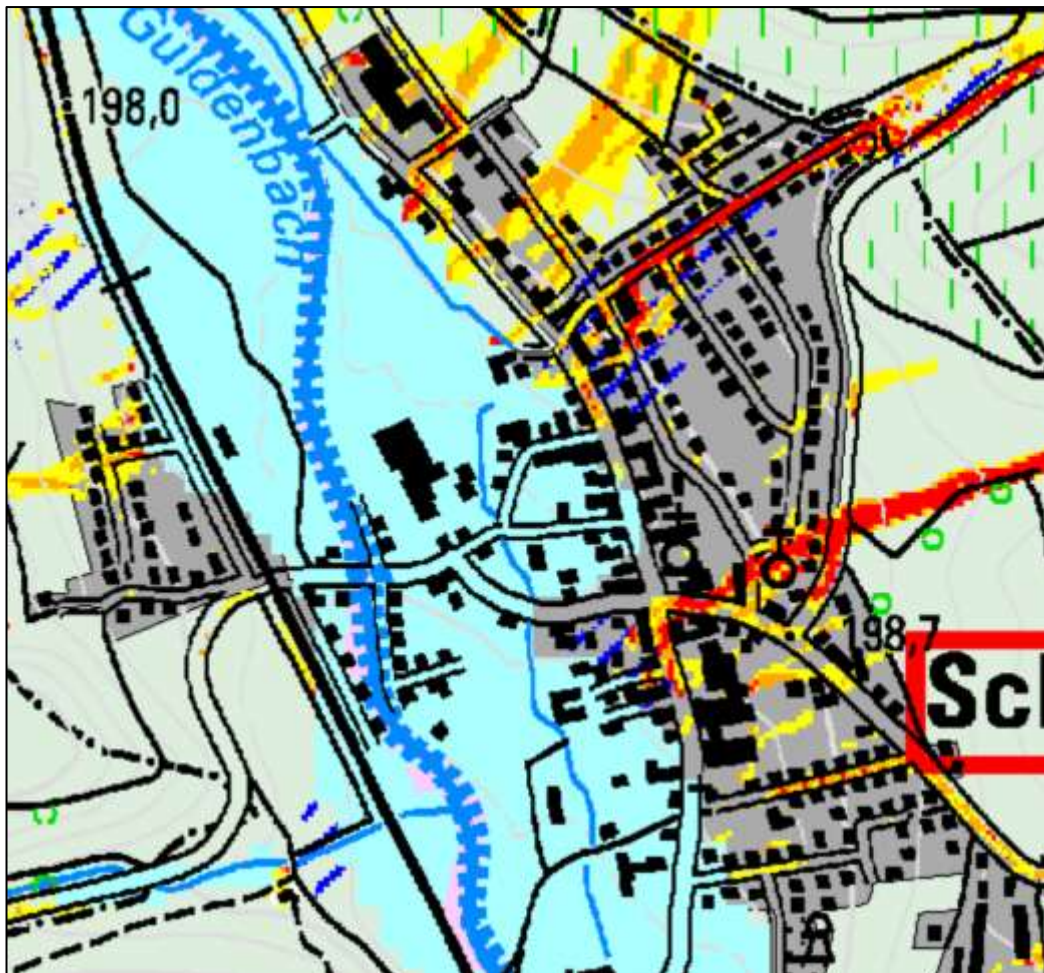
### Wasserführender Straßen bei Starkregen:

Die im obigen Lageplan gelb und rot gekennzeichneten Fließwege des Regenwassers führen bei Starkregen zu Überflutungen der Straßenzüge. Die Anlieger dieser Straßenzüge sind gehalten, sich durch Objektschutzmaßnahmen auf diese Situation vorzubereiten.

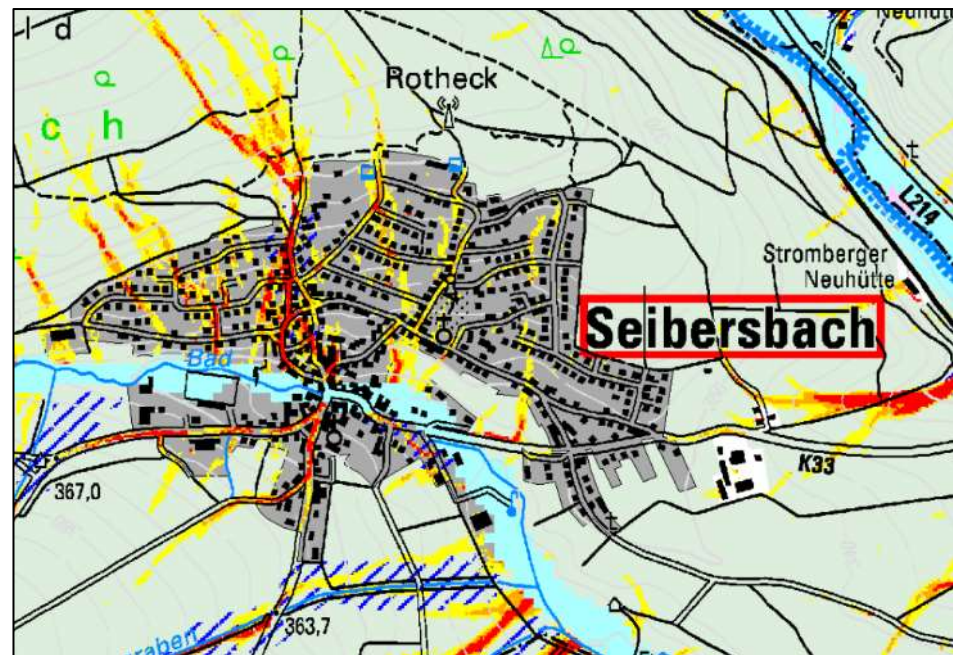
Insbesondere der nördlich gelegene Straßenzug „Zum Eichwald“ / „Schafspfad“ wird durch die Abflüsse aus dem nördlichen Einzugsgebiet stark belastet.

Fließweganalyse für die Außengebiete von Seibersbach. Die Fließwege sind in rot und gelb gekennzeichnet.

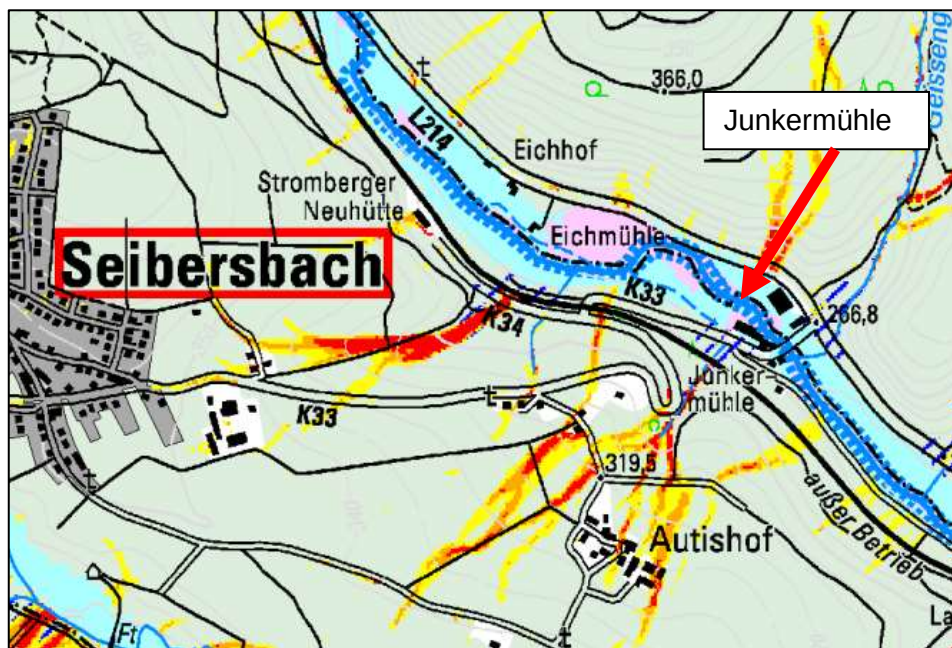
Der nachfolgende Auszug aus der Karte der Fließweganalyse zeigt die rot markierten Fließwege, die sich an der Junkermühle konzentrieren und dort zu Schäden führen.

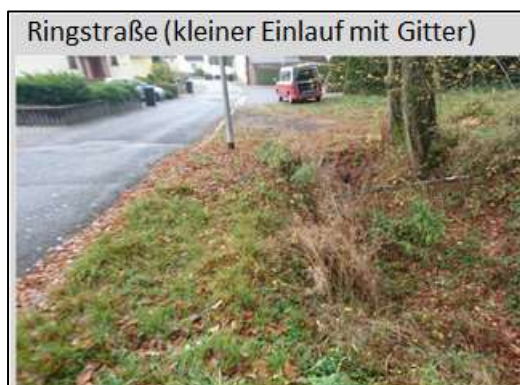
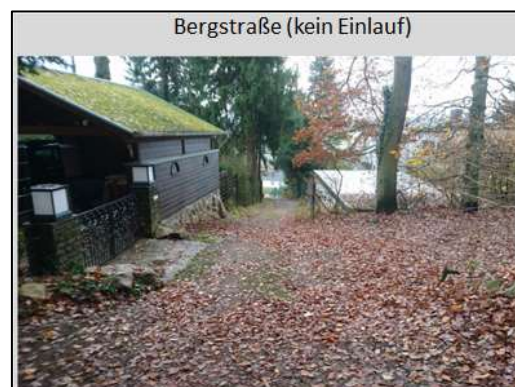
Das Oberflächenwasser kommt im Zentrum von Seibersbach weniger aus dem „Schafspfad“, sondern über „Zum Eichwald“ und „Soonwaldstraße“ zur Schwachstelle an der Bäckerei in der „Stromberger Straße“.

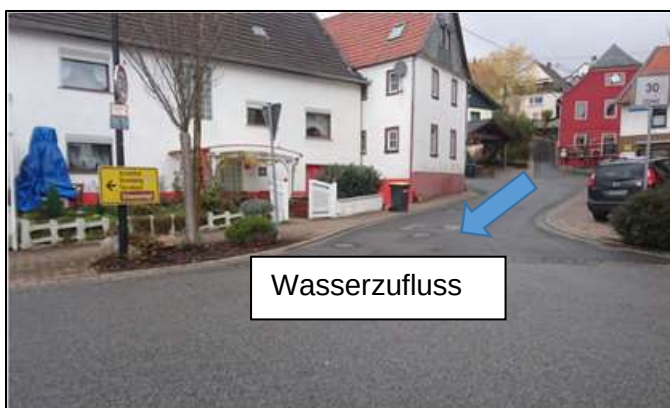
An der Bushaltestelle (Verrohrungsanfang vom Seibersbach) kommt Wasser von rechts aus der Ortslage.

Am Ortsrand sind die Verrohrungen durch Roste geschützt, die sich schnell verlegen und das Wasser läuft konzentriert in die bebaute Ortslage. Schotter/Dreck liegen dann sogar am Dorfladen und vor dem Bäckerladen.

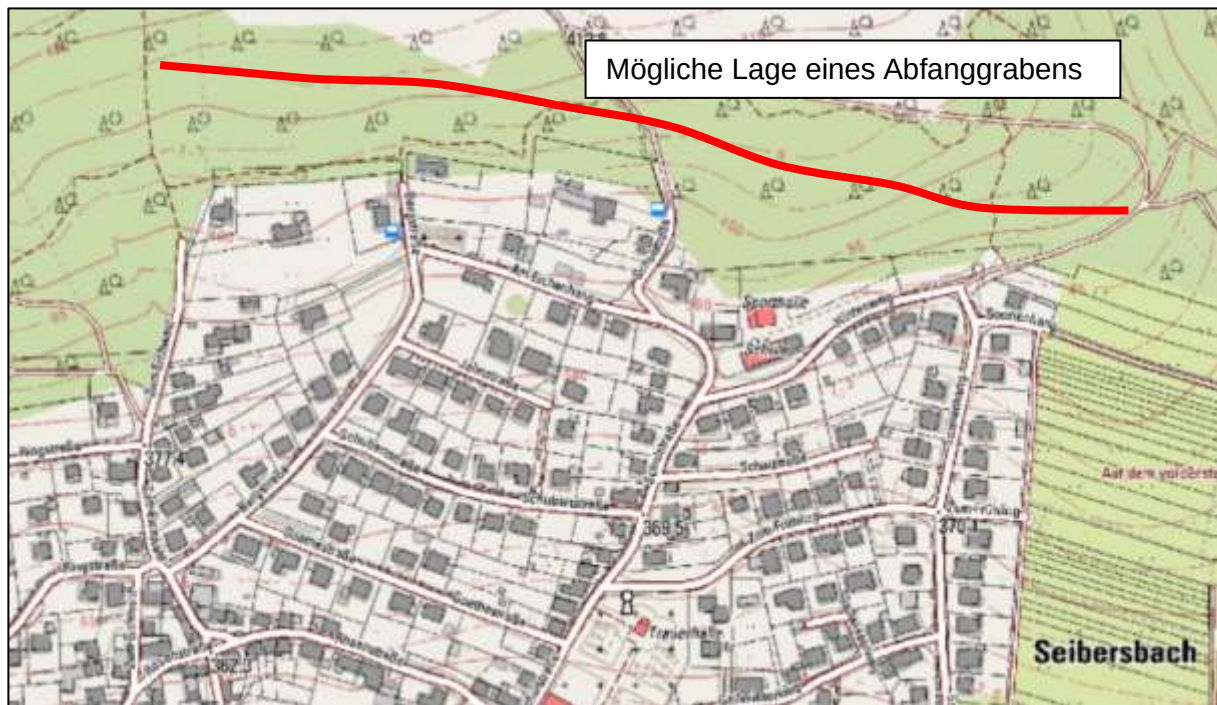
Der Abfluss aus dem Außengebiet im Norden von Seibersbach könnte durch die Anlage eines Abfanggrabens um die Ortslage herum nach Osten geführt werden. Nachfolgend wird diese prinzipiell mögliche Lösung dargestellt:

Die Anlage dieses Abfanggrabens ist abhängig von der Verfügbarkeit von Grundstücken. Der Graben muss entsprechend der Geländeprofilierung relativ weit nördlich angesetzt werden, damit das Wasser in eine Zone östlich der Ortslage abgeleitet werden kann, in der das Schadenspotential gering ist.

Bei einem ausgeprägten Starkregen muss jedoch damit gerechnet werden, dass auch ein Abfanggraben an seine Leistungsgrenze kommen wird und die Wassermassen wie bisher in das bebaute Gebiet eindringen und dort über die Straßen nach Süden abfließen.

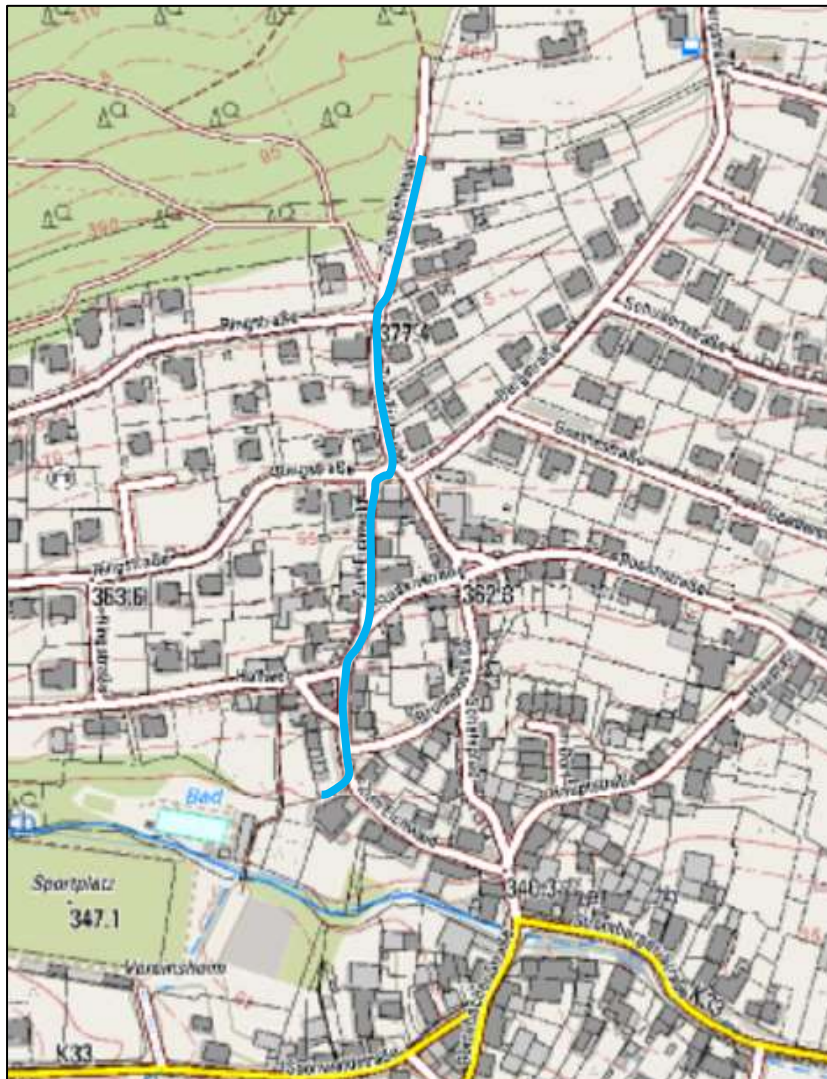
Straße Zum Eichwald:

Besonders stark gefährdete  
wasserführende Straße in  
Seibersbach mit hohem  
Schadenspotential

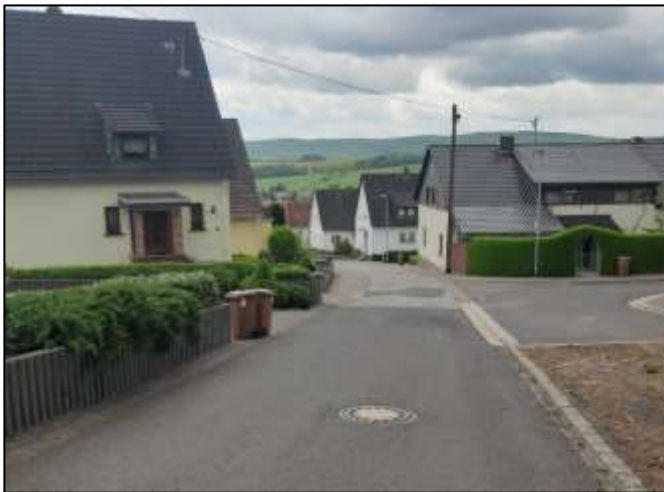
Oberer Abschnitt der Straße Zum Eichwald

Wenn die Straße Zum Eichwald durch starke Regenfälle wasserführend wird, kann das Wasser leicht in die benachbarten Grundstücke ausufern, da keine Bordsteine vorhanden sind.

Die obige Darstellung der Straße Zum Eichwald steht beispielhaft für alle in der Ortslage betroffenen Straßen. Die Hausbesitzer kennen ihre Situation aufgrund der Erfahrungen beim Starkregen im Juni 2016 und sollten in Abhängigkeit von der Nutzung gefährdeter Räume entscheiden, ob Maßnahmen zu treffen sind.

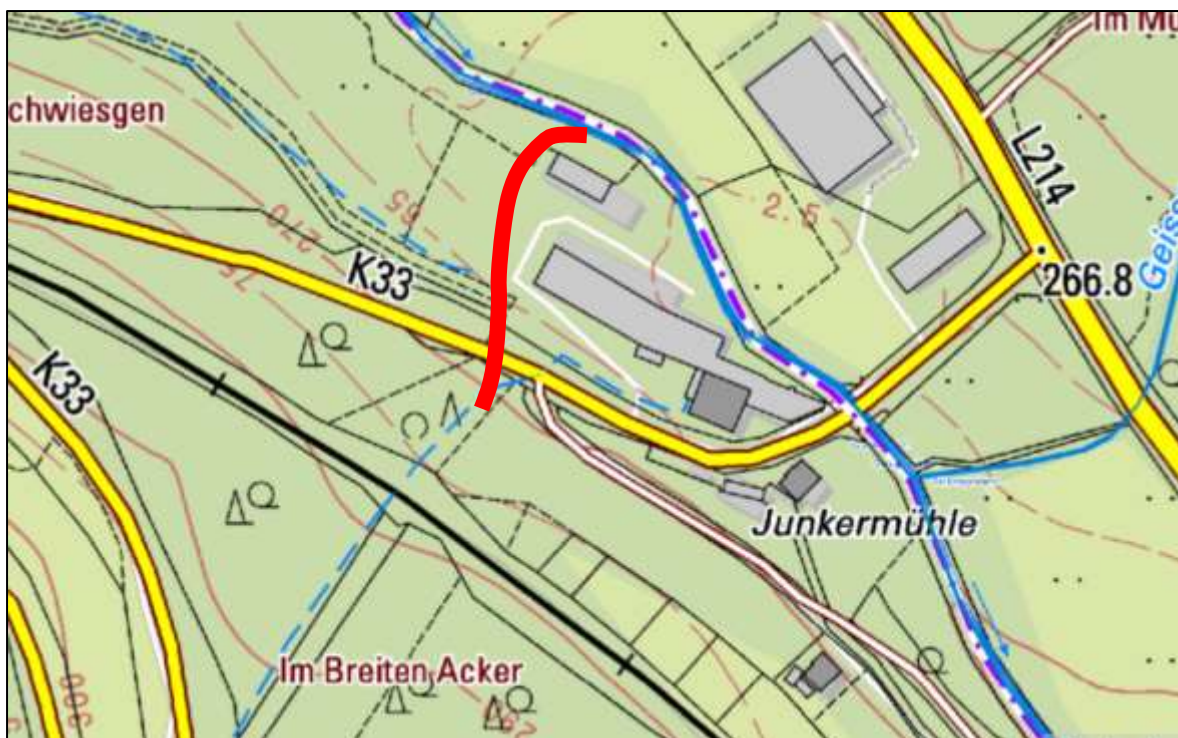
Mögliche Umleitung der zufließenden Gräben (in rot gekennzeichnet):

Die Eigentümerin der Junkermühle kann jedoch den Zufluss, der bisher über den Mühlgraben direkt unter das Mühlengebäude führt, so umleiten, dass er im Nordwesten an den Gebäudeteilen vorbeifließt und in den Guldenbach eingeleitet wird, ohne auf die Gebäudeteile zuzufließen. Sollte es notwendig werden, für diese Maßnahme die Unterquerung der K33 zu verlegen, sind die damit verbundenen Kosten im Rahmen der Zuständigkeiten und der damit verbundenen rechtlichen Regelungen zu verteilen.

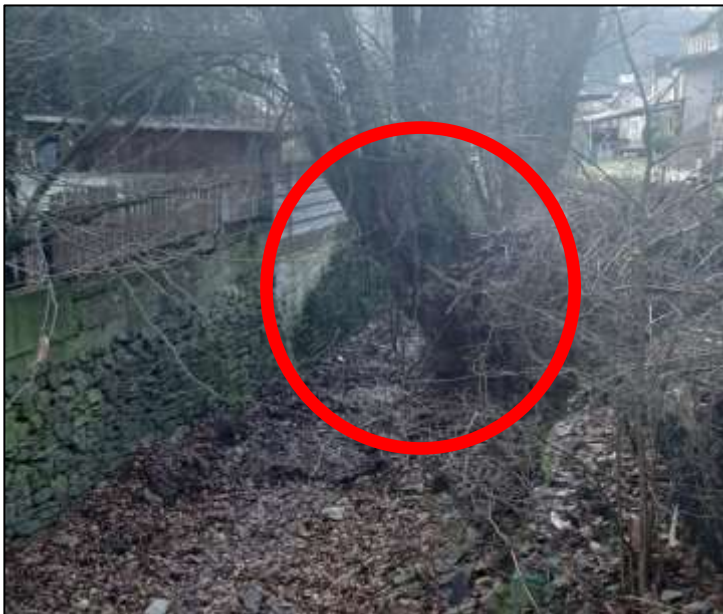
Drei große Pappeln verringern den Fließquerschnitt um 70 %

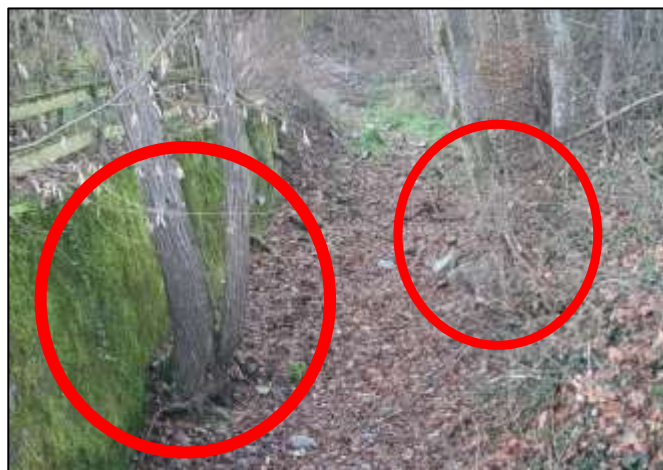
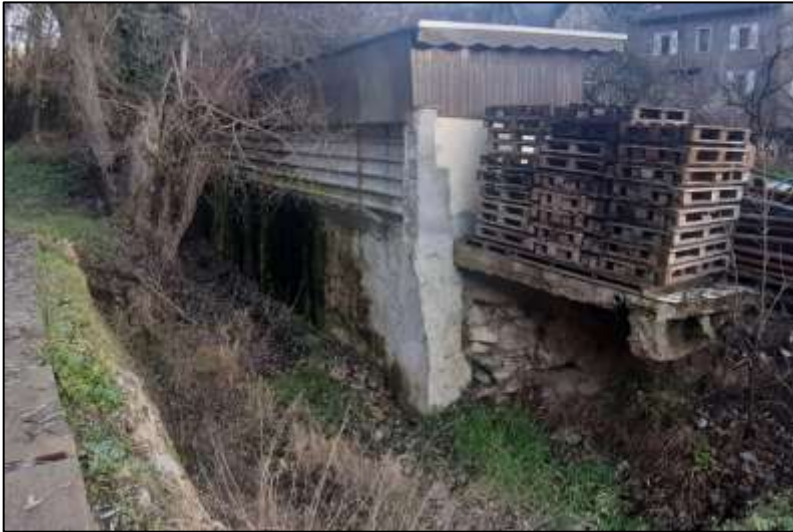
Bäume stehen mitten im Bachbett

Erodiertes Fundament  
„schwebt“ über dem Gewässer,  
bald wird das Gewässer vom  
herabfallenden Bauschutt  
verschüttet.

Durch das Totholz im Welschbach und im Guldenbach bildeten sich an den Engstellen Verklausungen mit der Folge von Rückstau, Überflutung und starken Erosionsschäden. Insbesondere der Durchlass unter der Talstraße und den anschließenden Gebäuden verlegte sich mit Geröll und Treibgut. Dort sollte zukünftig die Möglichkeit zum Einbau eines Treibgutfanges untersucht werden. Am Ortseingang empfiehlt sich die Anlage eines Grobrechens mit Stababständen von ca. 50 cm. Treibgutfang und Grobrechen müssen für Baufahrzeuge leicht angefahren werden können, damit die Räumung und Freihaltung der Einrichtungen möglich ist. Generell muss der Fließquerschnitt des Welschbaches insbesondere in den Ortslagen freigehalten werden. Die nachfolgend gezeigten Fotos von Engstellen sollten beseitigt werden:

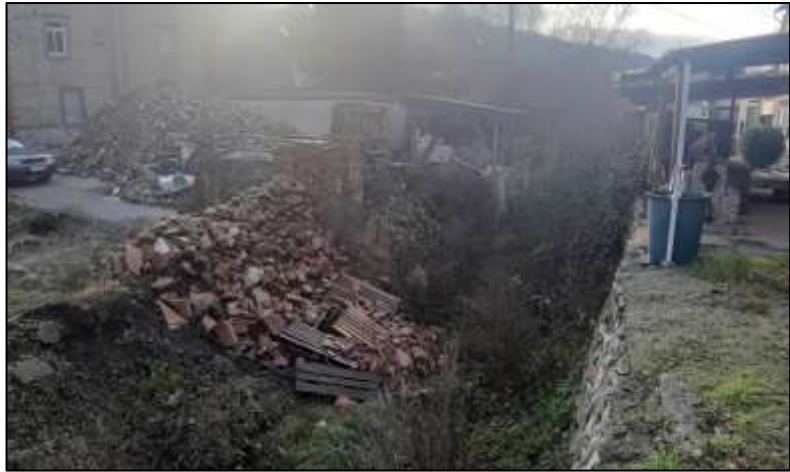
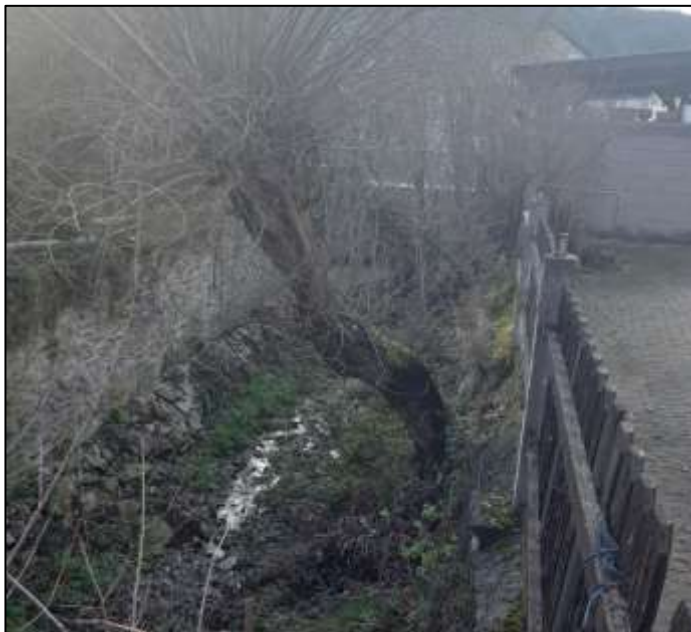
Am Ufer gelagertes  
Steinmaterial und  
Holzpaletten versperren den  
Fließquerschnitt

Baum versperrt den Fließquerschnitt

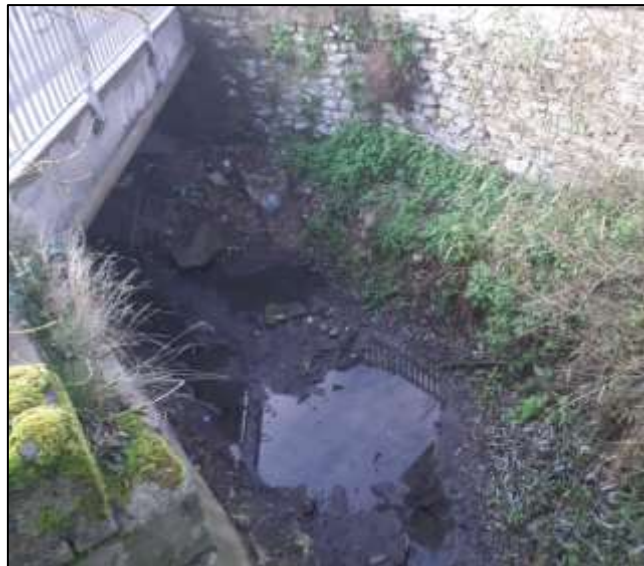
Die hohen Abflussmengen führten außerhalb der Ortslagen teilweise zu starken Erosionsschäden im Gewässerbett mit der Folge von hohem Materialtransport und dadurch bedingt verstärkten Verstopfungen und Ausuferungen. Es kam zu erosionsbedingten Eintiefungen der Gewässersohle von ca. 50 cm bis 70 cm. Durch die Sohleintiefungen sind beispielsweise die Fundamente der privaten Ufermauer eines Gebäudes ca. 150 m oberhalb des Friedhofes unterhöhlt und einsturzgefährdet. Eventuell kann durch den Einbau von Querriegeln nach dem Beispiel eines Wildbachverbaues die Sohleintiefung verhindert werden. Allerdings widerspricht ein Querriegel den Zielsetzungen der Wasserrahmenrichtlinie, die eine verbesserte Längsdurchgängigkeit des Gewässers fordert. Alternativ kann der Einbau von ausreichend großen Wasserbausteinen die Sohle stabilisieren, dies bedingt aber eine großflächige Baumaßnahme mit entsprechend hohen Baukosten.

Sohlerosion an der Brücke in der  
Römerstraße

Die Vertiefung der  
Gewässersohle  
oberhalb der Brücke  
Römerstraße  
gefährdet die  
Standfestigkeit der  
Ufermauern.

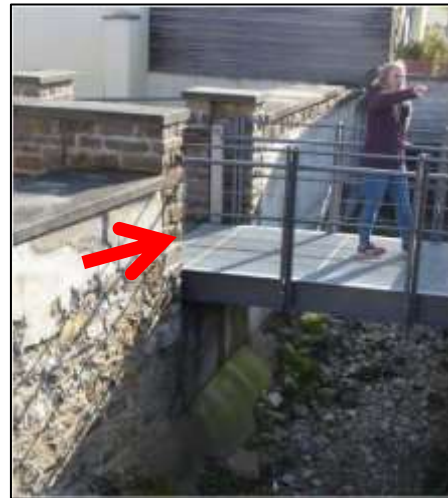
Zwischen den Straßen „Im Zwengel“ und „Schloßstraße“ wurde eine kleine Fußgängerbrücke über den Welschbach verlegt. Bei Hochwasser stellt diese Brücke eine Fehlstelle dar, über die leicht Wasser in die Straßen eindringen kann. Durch den Einbau von Dammbalkenverschlüssen soll diese Fehlstelle behoben werden, es zeigt sich aber eine Schwachstelle am Auflager der Brückenteile. Diese Schwachstelle in der Dammbalkenkonstruktion muss behoben werden.

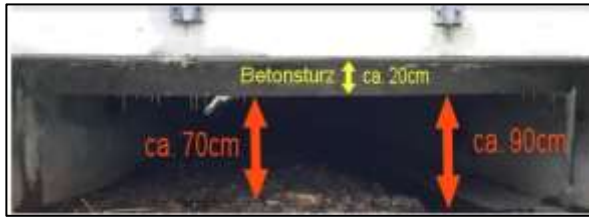
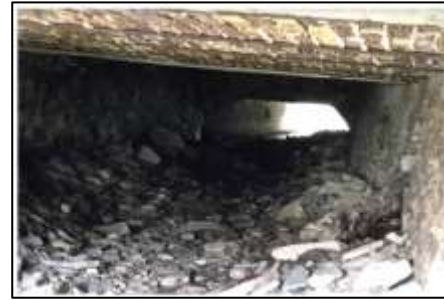
Ansicht in Fließrichtung

Ansicht gegen die Fließrichtung

In der Vergangenheit musste festgestellt werden, dass der Durchlass dazu neigt, durch Geschiebeablagerungen seinen verfügbaren Querschnitt zusätzlich zu verringern. Zudem staut sich bei hohen Abflüssen im Welschbach das mitgeführte Treibgut und führt zur Verklausung mit der Folge von Rückstau und Überschwemmung in der Nachbarschaft.

Die Vergrößerung des Durchlasses ist daher unbedingt erforderlich. Der bautechnische Aufwand mit entsprechend hohen Baukosten wird vermutlich dazu führen, dass die Durchführung dieser Maßnahme nur mittelfristig erfolgen kann. Zwischenzeitlich sollte deshalb

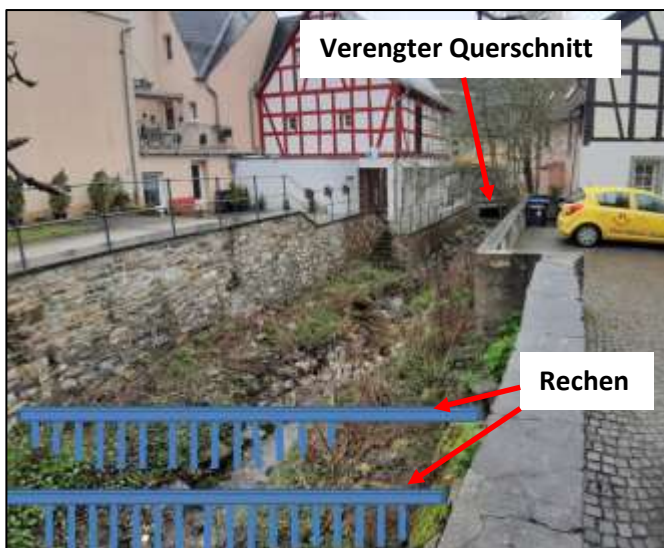
Skizzenhafte Darstellung eines Rechens oberhalb des Durchlasses.

Über dem mit Treibgut verlegten Rechen muss ein freier Durchflussquerschnitt verbleiben, der mindestens 1,5 mal größer ist, als der Durchlass unter der Talstraße.

zumindest die Gefahr der Geschiebeablagerung und Verklausung verringert werden. Hierzu wird vorgeschlagen, ca. 30 m oberhalb des Durchlasses einen Rechen anzuordnen, der Geschiebe und Treibgut zurückhalten kann.

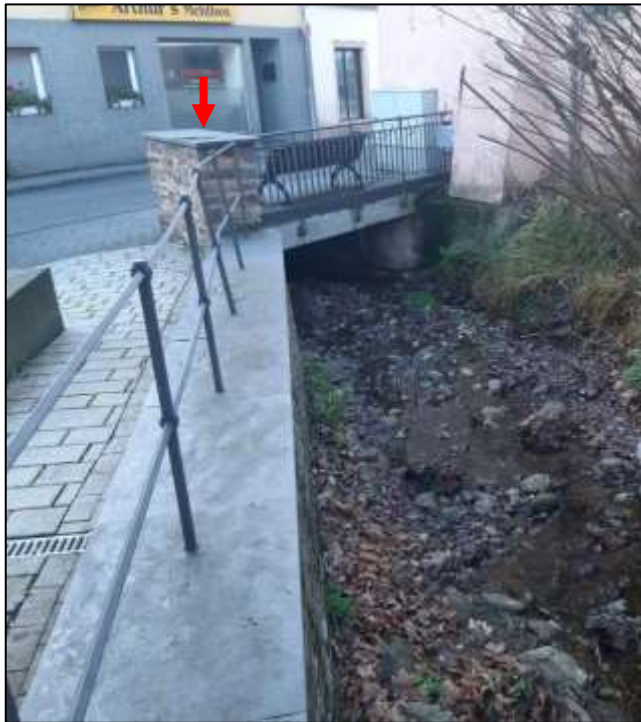
Die oben im Bild gezeigten Ufermauern haben unterschiedliche Höhen. Insbesondere direkt vor dem Durchlass unter der Talstraße ist die Ufermauer relativ niedrig. Dort sollte das bestehende Geländer durch eine erhöhte Ufermauer ersetzt werden, damit zusätzlicher hydraulischer Druck aufgebaut wird und sich die Leistungsfähigkeit des Durchlasses entsprechend erhöht.

Erhöhung der Ufermauer würde  
Durchlasskapazität vergrößern.  
Mögliche Höhe = bestehender  
Mauerrest (ca. 90 cm)

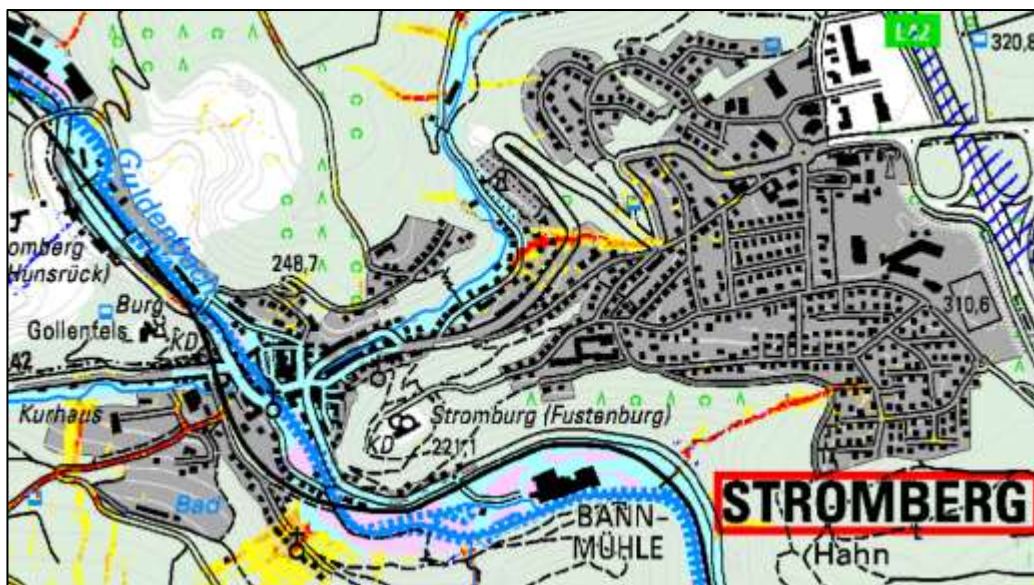
Fließwege  
in  
Stromberg  
und  
dadurch  
gefährdete  
Gebäude

Die im obigen Lageplan gelb und rot gekennzeichneten Fließwege des Regenwassers führen bei Starkregen zu Überflutungen der Straßenzüge. Die Anlieger dieser Straßenzüge sind gehalten, sich durch Objektschutzmaßnahmen auf diese Situation vorzubereiten.

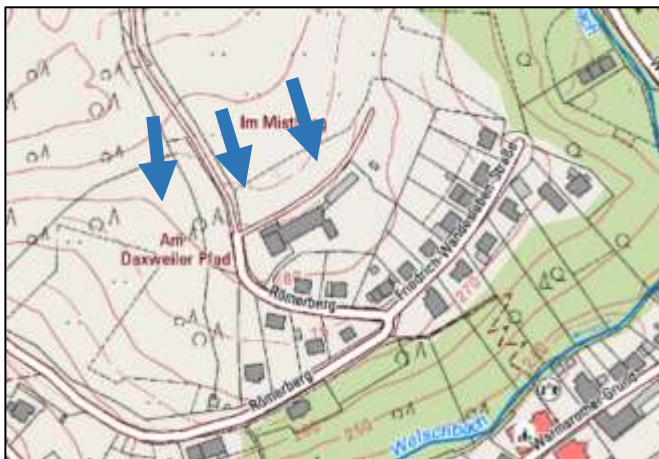
Die Gebäude in der Römerstraße werden bei starken Regefällen durch das Niederschlagswasser aus den oberhalb liegen landwirtschaftlichen Flächen gefährdet.
