# Hochwasservorsorgekonzept für die VG Stromberg

## Erläuterungsbericht

Mainz, Dezember 2019 - Projekt-Nr. 373

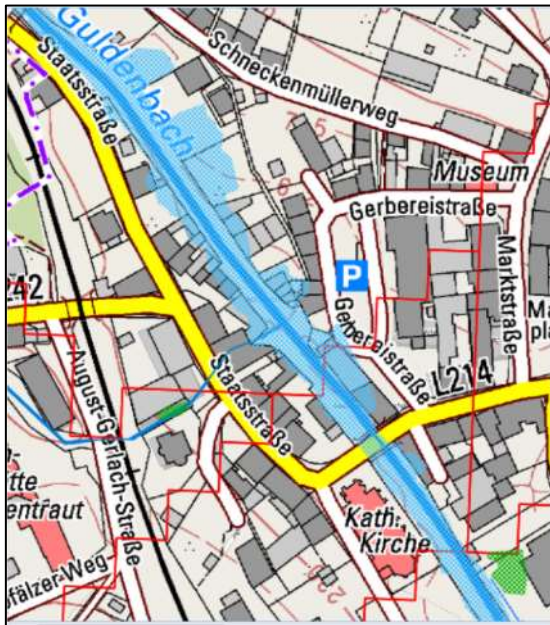
Gefahrenkarte für **HQ<sub>100</sub>**

Die Auswirkungen eines Hochwassers im Guldenbach können aus den Gefahrenkarten [5] entnommen werden. Dort zeigt sich, dass bereits bei einem  $HQ_{100}$  Gebäude beeinträchtigt werden und bei einem  $HQ_{\text{extrem}}$  breitflächige Überflutungen mit hohem Schadenspotential auftreten.

Wir empfehlen den Eigentümern der betroffenen Gebäude, durch Objektschutzmaßnahmen den Hochwasserschutz zu verbessern. Die dafür notwendigen Planungsleistungen können vom Land Rheinland-Pfalz bezuschusst werden.

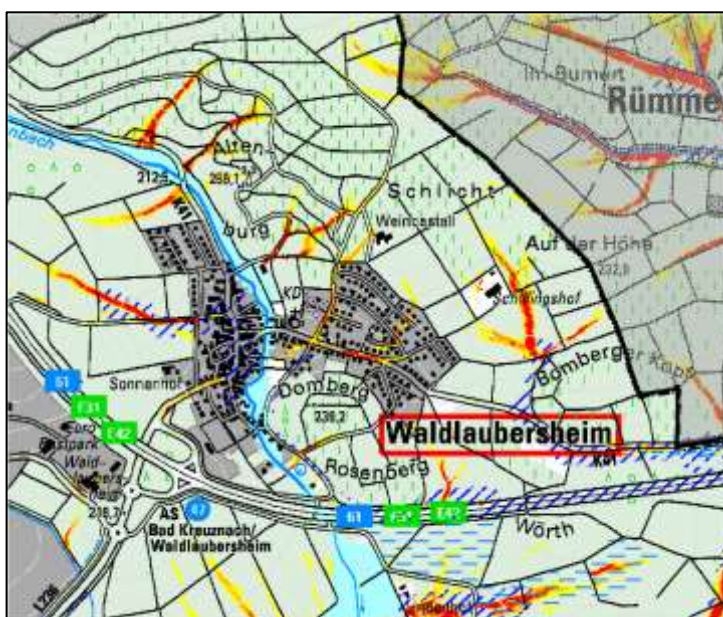
Fließwege in Waldlaubersheim. Die Analyse der Fließwege weist auf kritische Stellen in der Binger Straße und dem Binger Weg hin. Westlich des Hahnenbaches ist der Hellerweg durch Zuflüsse aus dem Außengebiet gefährdet.

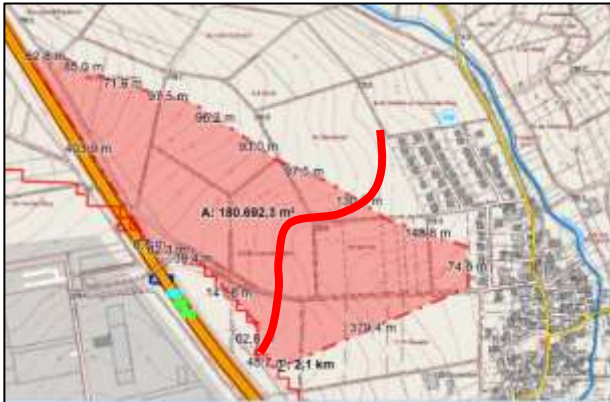
Der Zufluss aus dem Außengebiet am Hellerweg überlastet regelmäßig die dort vorhandene Kanalisation. Eine Leistungssteigerung des Einlaufbauwerkes und der anschließenden Kanalisation ist nicht zielführend. Die Einleitung von Regenwasser aus dem Außengebiet in die Kanalisation ist nicht gewünscht bzw. nicht zulässig, denn dadurch würde der Fremdwasseranteil erhöht.

Das Außengebiet hat eine Fläche von ca. 180.000 m<sup>2</sup>. Die Errichtung eines Rückhaltebeckens ist nach wirtschaftlichen Kriterien nicht zu empfehlen, jedoch können durch die Anordnung eines Abfanggrabens aufgrund der Topografie ca. 2/3 des Einzugsgebietes abgefangen werden (siehe rote Linie im Lageplan). Es empfiehlt sich daher, den Bau dieses Abfanggrabens in

Erwägung zu ziehen. Hierzu muss mit den betroffenen Grundstückseigentümern gesprochen werden. Durch den Abfanggraben kann der Eintrag von Fremdwasser in die Kanalisation verringert werden, zudem wird dadurch die Errichtung eines Baugebietes oberhalb des Hellerwegs erleichtert.

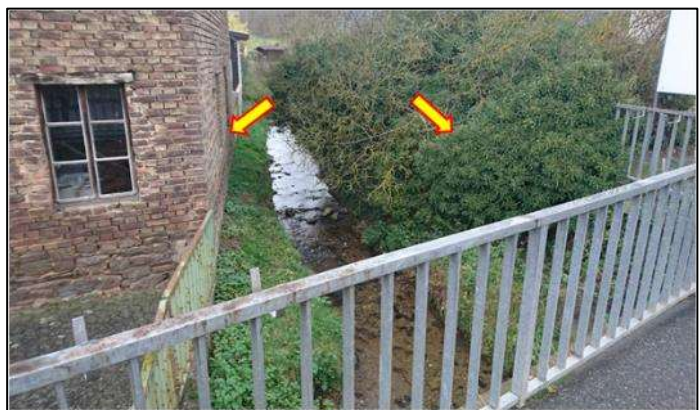
Am Hahnenbach sind einige Häuser von Hochwasser bedroht. In der Binger Straße wird die Brücke über den Hahnenbach regelmäßig überschwemmt, da sie sich bei Hochwasser schnell verlegt. Dies ist dem engen Querschnitt des Brückendurchlasses geschuldet. Zudem liegen die Gebäudemauern oberhalb der Brücke zu dicht am Gewässer, zusätzlich wird das Gewässer durch starken Bewuchs eingengt.

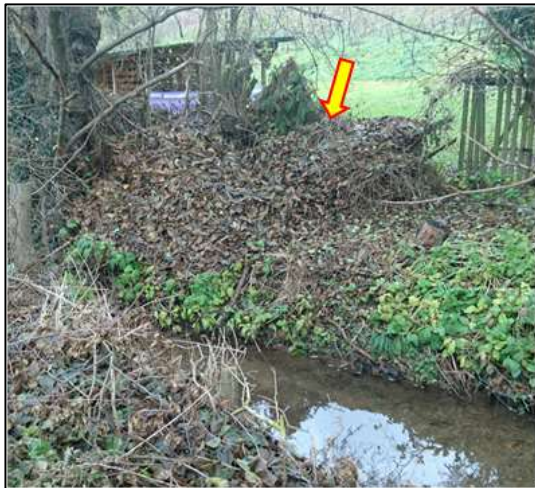
Das Gewässer wird durch Zaunanlagen, die zu dicht am Gewässerrand geführt werden, eingengt. Zudem werden Laub,

Unerlaubte Zauanlagen und Gartenabfälle direkt auf dem Ufer des Gewässers.

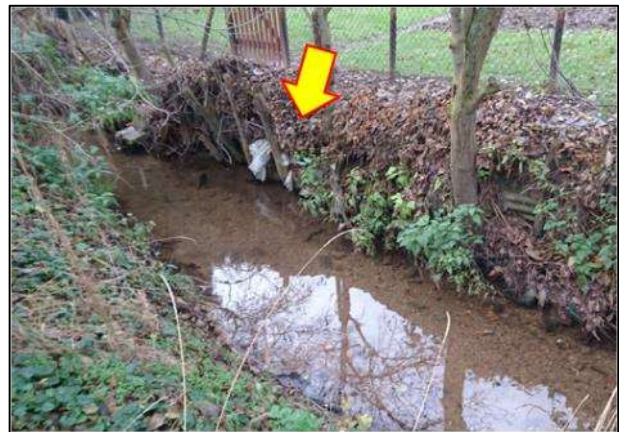
Es werden auch unzulässige Uferbefestigungen beobachtet, die sich bei einem Hochwasser auflösen können und als Treibgut die Durchlässe verstopfen.

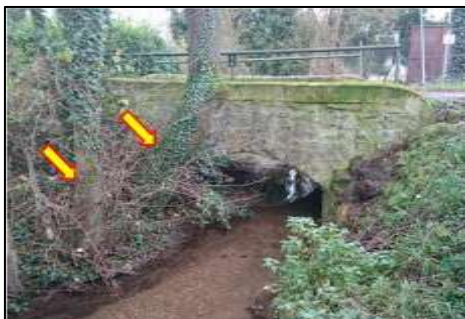
Es gab Überlegungen ca. 50 m oberhalb der Brücke der querenden Straße K 41 (Binger Straße) ein Hochwasserrückhaltebecken (HRB) zu errichten. Dieses Anliegen der Ortsgemeinde wurde von der Genehmigungsbehörde wegen der Behinderung der ökologischen Durchgängigkeit abgelehnt. Es sollte überlegt werden, ob ein Becken unter Berücksichtigung der ökologischen Randbedingungen errichtet werden kann.

Einige Brückenquerschnitte des Hahnenbaches sind aufgrund von Bewuchs reduziert. Diese Bäume befinden sich auf Privatgelände und sind daher vom Grundstücksbesitzer zu beseitigen.

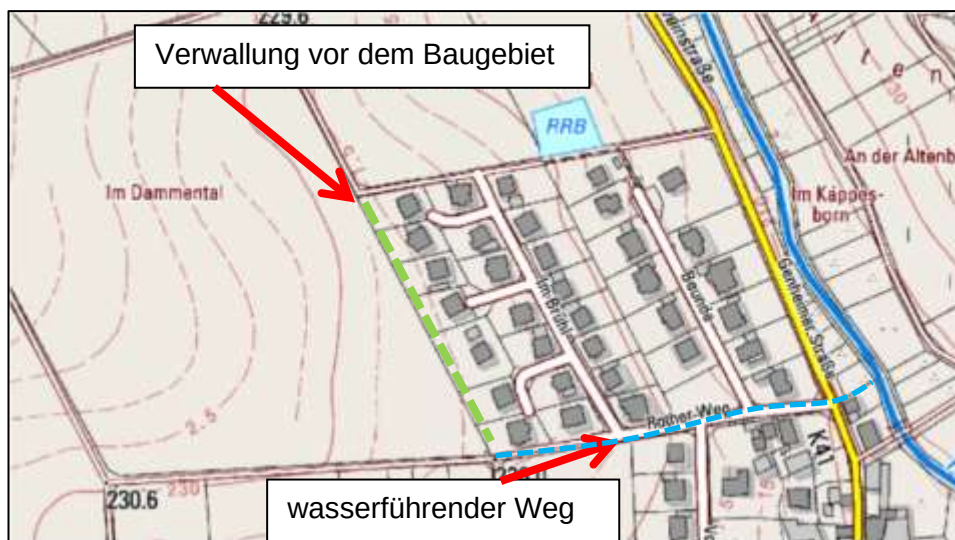
Die Gebäude in der Straße „Im Brühl“ sind breitflächig über die landwirtschaftlichen Flächen den Zuflüssen aus dem Außengebiet ausgesetzt, zudem sind die Anrainer der Straße „Rother Weg“ durch die dann wasserführende Straße gefährdet. Das Baugebiet „Beunde II“ kann sich durch eine Verwallung zwischen landwirtschaftlichen Flächen und Baugebietsfläche schützen, die Anlieger der Straße „Rother Weg“ müssen sich durch Objektschutzmaßnahmen schützen.

Für die Anlage eines Rückhaltebeckens stehen die oberhalb liegenden landwirtschaftlichen Flächen nicht zur Verfügung, zudem würde die Ermittlung des Nutzen/Kosten-Verhältnisses für den Bau und Betrieb eines Beckens aufgrund des geringen Schadenspotentials zeigen, dass ein solches Becken unwirtschaftlich wäre.

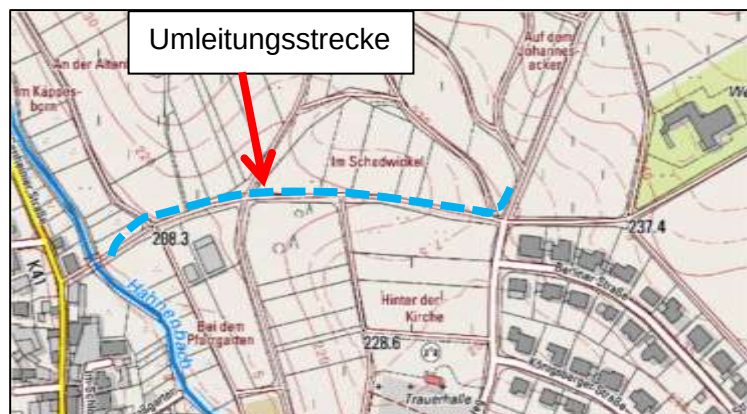
Bei Starkregen muss der Binger Weg die Wassermengen von einem ca. 12 ha großen Außengebiet aufnehmen. Die Ableitung der dabei anfallenden Wassermengen über die Kanalisation ist nicht zulässig. Stattdessen bietet es sich an, den Fließweg so zu verändern, dass ein Großteil des anfallenden Wassers nach Westen über einen

bestehenden Weg direkt in den Hahnenbach geleitet wird. Dadurch könnte die Belastung der Anlieger des Binger Weges und der Ärmelgasse verringert werden.

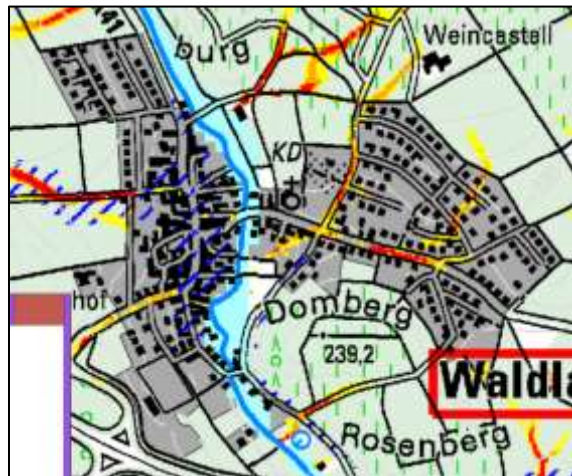
rote Markierung = besonders stark wasserführende Fließwege

blaugestreifte Flächen = Wasserstand großflächig

Die Fließweganalyse zeigt, dass bei einem Starkregenereignis die folgenden Straßenzüge unter Wasser stehen werden: Genheimer Straße, Im Schlosshof, Im Schlossgarten, Brunnengasse, Enggasse, Binger Straße, Schmiedegasse, Windesheimer Straße, Bachgasse, Waldstraße

Die im unten stehenden Lageplan gelb und rot gekennzeichneten Fließwege des Regenwassers führen bei Starkregen zu Überflutungen der Straßenzüge. Die Anlieger dieser Straßenzüge sind gehalten, sich durch Objektschutzmaßnahmen auf diese Situation vorzubereiten.

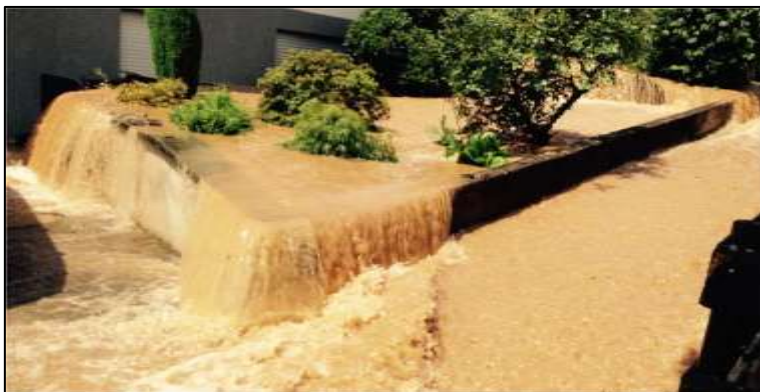
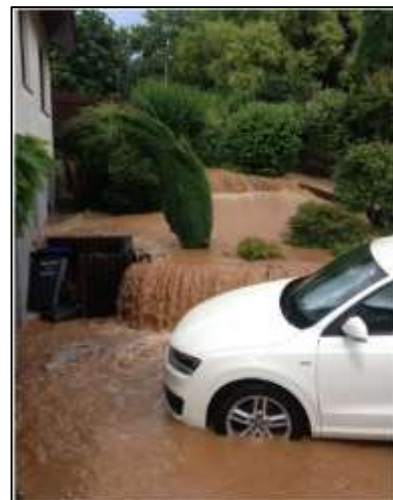
Die Bilder eines Anwesens im Zentrum von Warmsroth (Ringstraße 5) machen deutlich, welche Wassermengen aus dem relativ kleinen Einzugsgebiet abgeflossen und in die Siedlung eingedrungen sind:

Vorgarten = Wasserfallkaskaden

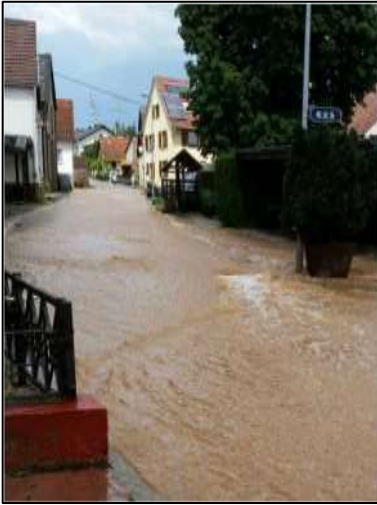
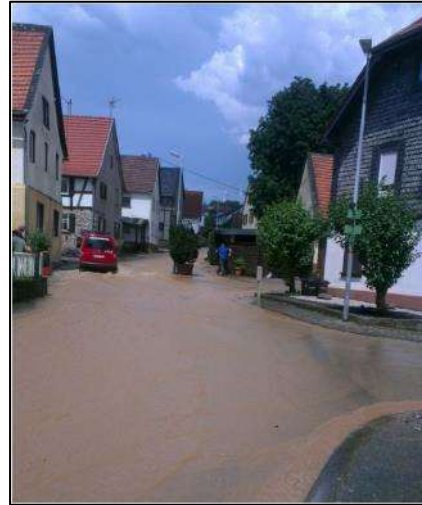
Straße „Am Bornberg“:

Die meisten Straßen in Warmsroth waren kurzzeitig wasserführend. Tiefliegende Gebäude und ebenerdige Räume waren dadurch gefährdet.

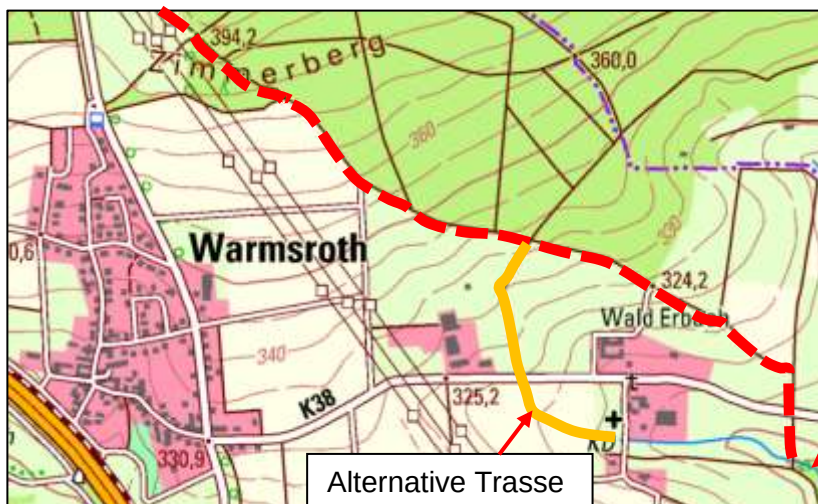
Wasserführung zum „Bach am Köpfchen“ parallel zum bestehenden Feldweg

Durch die veränderte Wasserführung in Richtung Osten mit Hilfe der bestehenden Feldwege und den dazugehörigen Seitengräben werden möglicherweise die Ortslage „Schitthof“ und „Wald-Erbach“ zusätzlich mit Oberflächenwasser belastet. Damit dort durch diese Umleitung keine zusätzlichen Schäden verursacht werden, muss die Wasserführung gezielt in das Gewässer 3. Ordnung „Bach vom Köpfchen“ eingeleitet werden. Die Wegeseitengräben des Weges sind entsprechend zu dimensionieren.

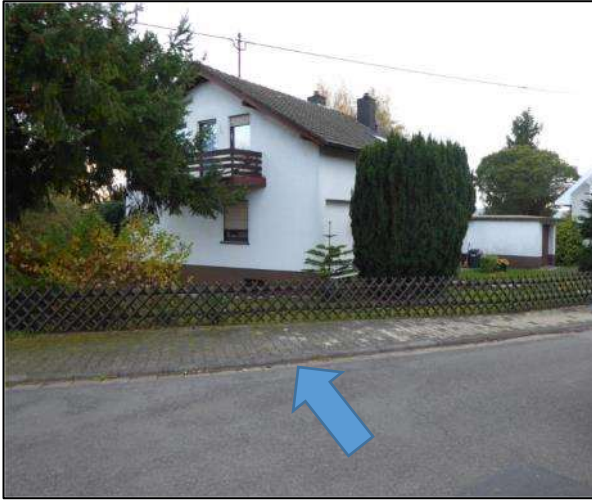
Beispiel-Gebäude an der Ecke Gartenstraße  
/ Hochwaldstraße

Wenn der Jägerzaun durch eine kleine Mauer ersetzt würde, könnte das Wasser aus der Hochwaldstraße nicht auf das Grundstück gelangen und über die Kellerfenster das Untergeschoss fluten.

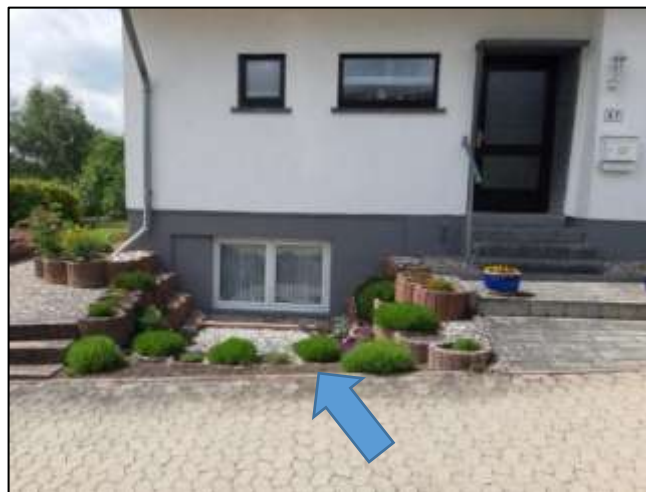
Auch dieses Gebäude wird frontal  
von den Wassermassen  
angeströmt. Durch die  
tiefliegenden Zugänge ergibt sich  
ein hohes Schadensrisiko.

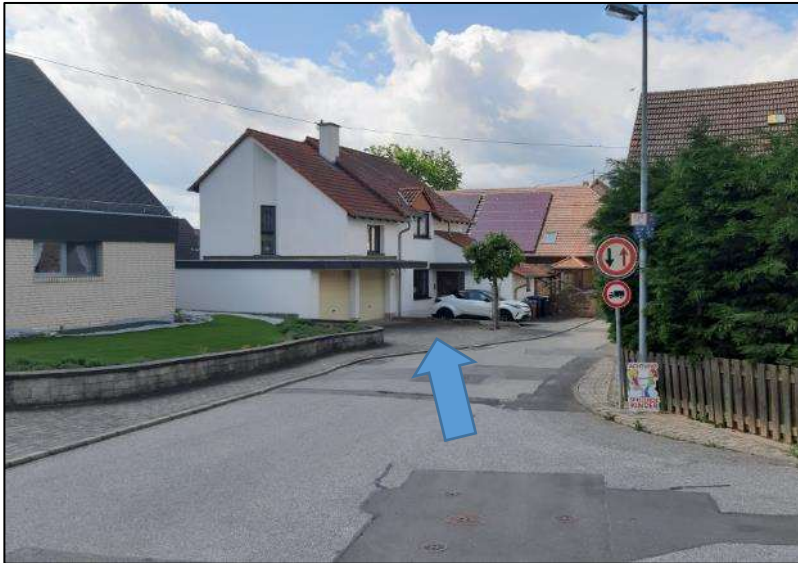
Gartenstraße mit  
gefährdetem Gebäude

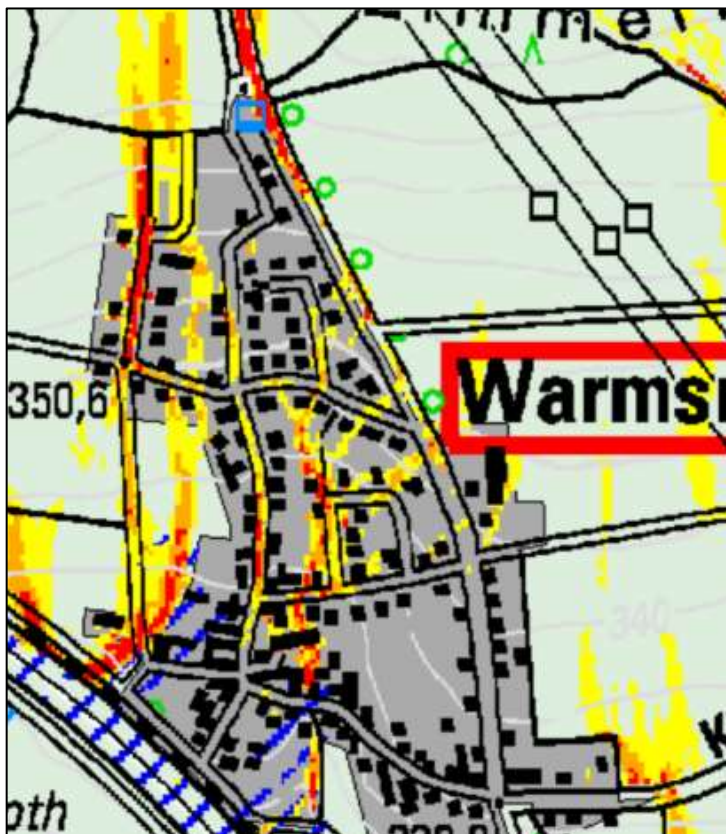
Ergebnis der Fließweganalyse bei  
einem Starkregen in Warmsroth:

Die im Lageplan gelb und rot gekennzeichneten Fließwege des Regenwassers führen bei Starkregen zu Überflutungen der Straßenzüge. Die Anlieger dieser Straßenzüge sind gehalten, sich durch Objektschutzmaßnahmen auf diese Situation vorzubereiten.
